RAPPORT 17/2003 • desember 2003

Kvalitetskontroll av blåskjell

Karsten Heia

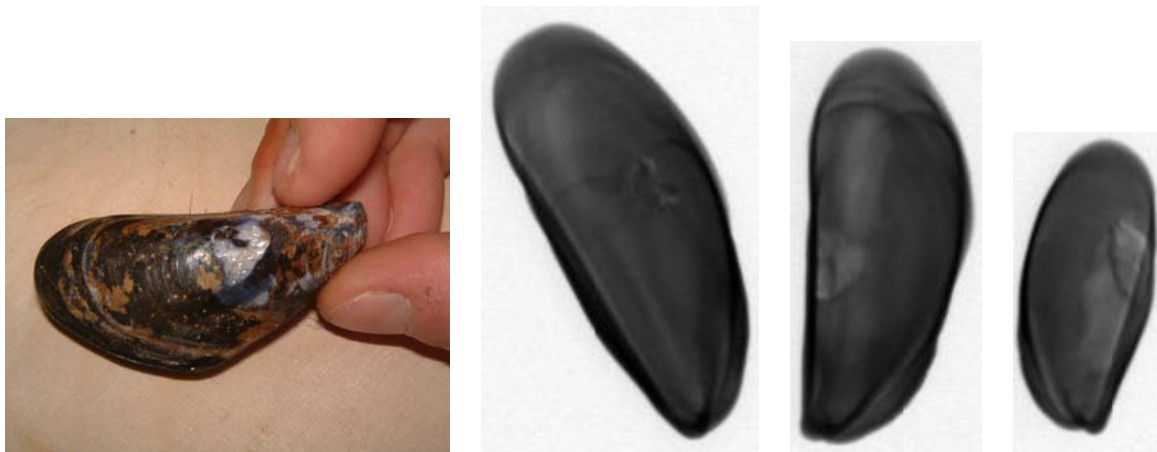
Blåskjell som ikke er knust, men har hull/nedtrykt område er vanskeligere å påvise fra røntgenbildene. I dette tilfellet er skaden visuelt synlig i røntgenbildet kun i 65 % av tilfellene. Dette estimatet er litt usikkert da antall blåskjell med denne skaden var begrenset. Figur 4 viser et digitalbilde av et blåskjell med hull og 3 røntgenbilder av ulike blåskjell med hull. Det er helt klart at disse skadene ikke er så lett påviselige som tilfellet var med knuste blåskjell.

Figur 4. *Blåskjell med hull – Til venstre vises et digitalfoto av et blåskjell med et hull på toppen. De tre røntgenbildene til høyre er fra tre ulike blåskjell med hull.*

Sammenligner man røntgenbildene i Figur 2 og 5 er det tydelig at en del av de naturlige stripene i feilfrie blåskjell kan være vanskelig å skille fra de som kommer fra sprekker. Effekten på røntgenbildene av knuste skjell og hull (Figur 3 og 4) er derimot veldig karakteristiske og kan ikke forveksles med naturlige strukturer i feilfrie skjell.
