Rapport 23/2009 • Utgitt mai 2009

# Tørrfisk på hjell

Forprosjekt

Even Tidemann og Sjúrdur Joensen

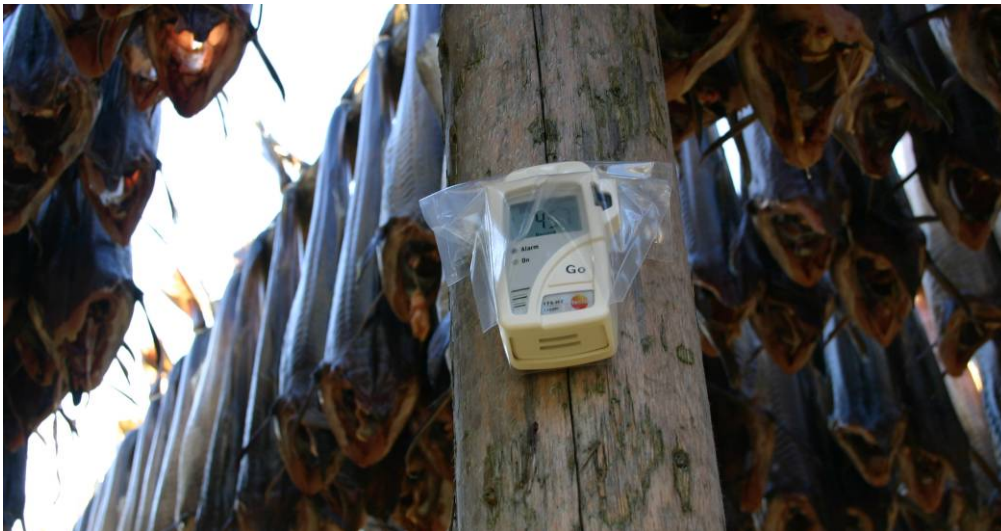
Bilde 1 Eksempel på plassering av logger.

Når lokaliteten er bestemt ble loggerne festet på nordsiden av en stolpe og i 2-3 meters høyde. Loggeren ble delvis dekket av en plastpose for å beskytte mot regn (bilde 1). Vi så i ettertid at noen av disse posene løsnet og dekket loggerne helt, noe som igjen vil gi usikkerhet ved fuktighetsmålingene.

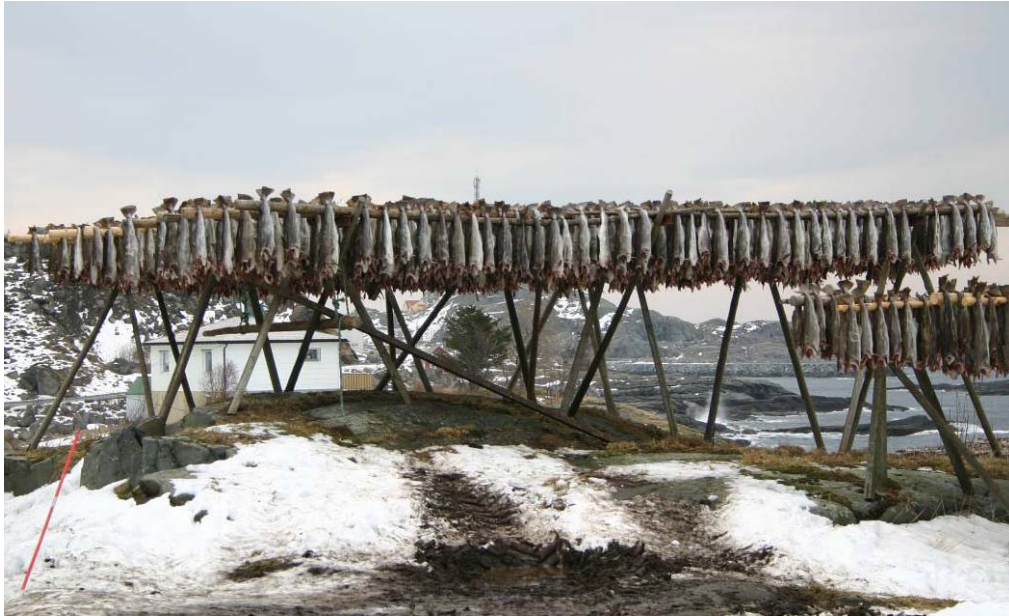
Bilde 4      *Eksempel på hjell hvor fisken henges lavt.*

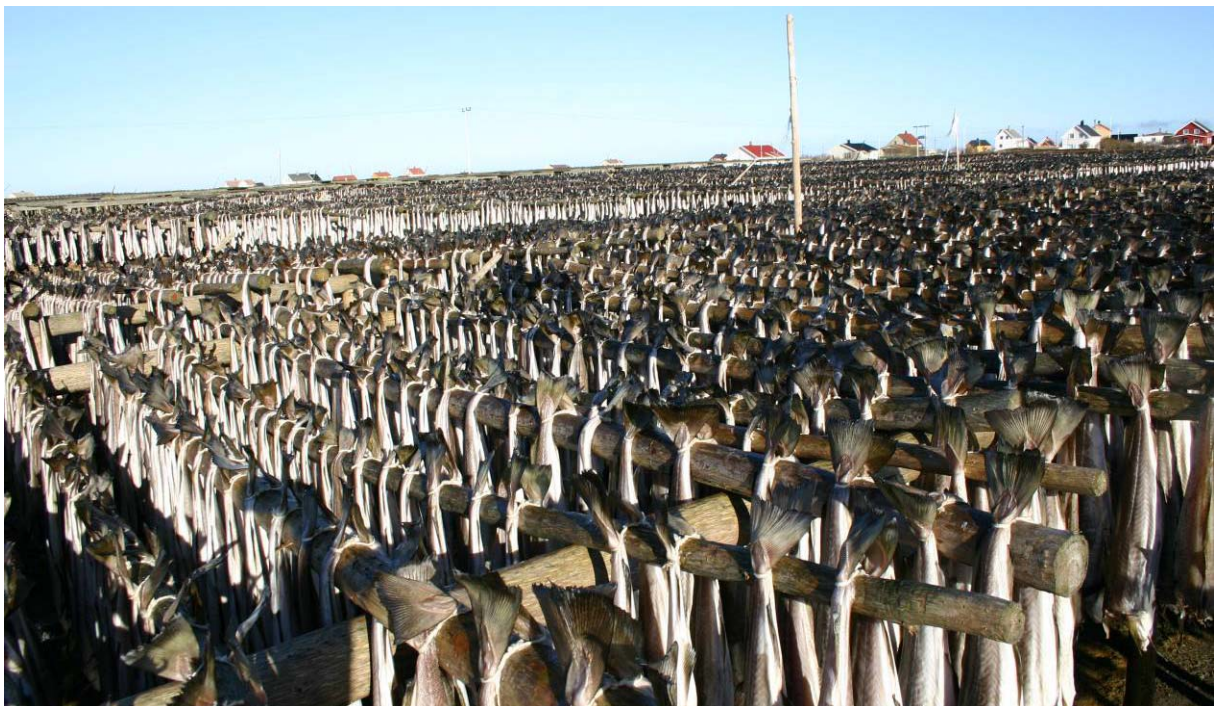
Bilde 5      *Et stort hengefelt som også er flatt.*

**Hjellens bredde/lengde** var vurdert å ha innvirkning på tørkingen. Ytterst er det god tørk, mens det midt inne i et stort hjellområde kunne være dårligere tørk på grunn av lite vind. Det anses viktig å ha åpne rekker inne i store felt. De fleste anså det som gunstig å ha hjellene i enkeltrekker, men at dette ble svært plasskrevende.

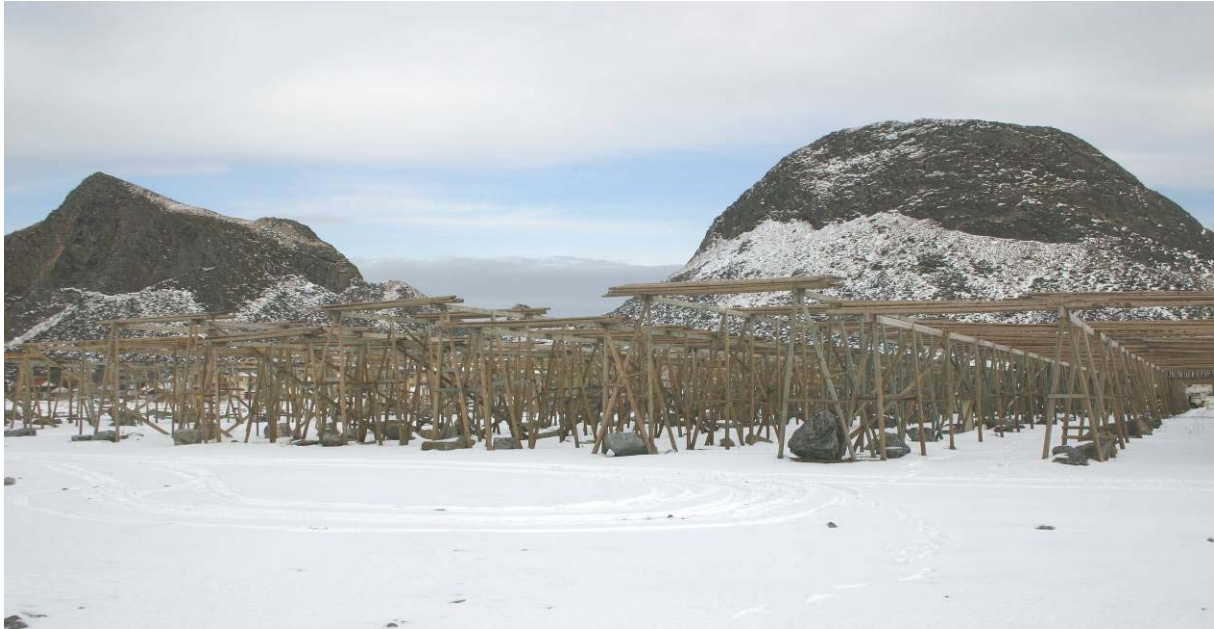
*Bilde 6 Hengfelt der fjellene er plassert side om side med ulik høyde.*

**Ulik høyde på fjell i samme felt** var vurdert å gi bedre trekk på fisken samt at en kunne beskytte mot solen ved å lage den ytterste fjellen høyest. Solen skader fisken som henger eksponert for solen. Dermed kunne en ved god planlegging av utforming på fjellområdet redusere mucoso i fisken. På Værøy var det gjennomgående ulik høyde på fjellene.

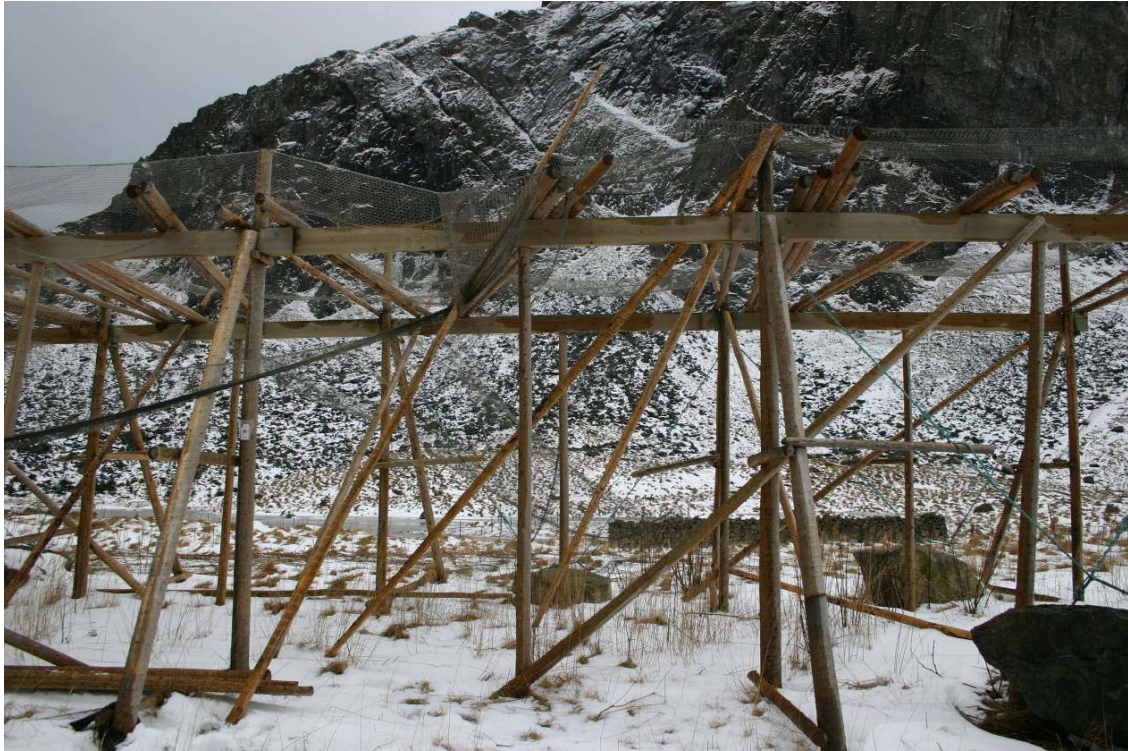
Bilde 7 *Hjell som står nært inntil fjell i sør.*

**Hjellens plassering var vurdert som meget viktig.** Plassering i fjæra og ute i havet ble vurdert som best. Dette gir kjøling i varme perioder, og varme i kalde perioder. Enkelte mente det kunne redusere flueproblemet. Plassering opp mot fjellsider var vurdert som dårlig, fjellet avgav for mye varme. Plassering i områder med skog var ikke vurdert som gunstig på grunn av flue. Fjellen burde ikke ligge slik at fjell eller bygg skjermet for vinden. Men plassering der solen ikke tok så mye kunne vurderes som et godt alternativt dersom det var nok trekk. Dalsøkk ble vurdert som ugunstig ettersom det ble lite trekk.

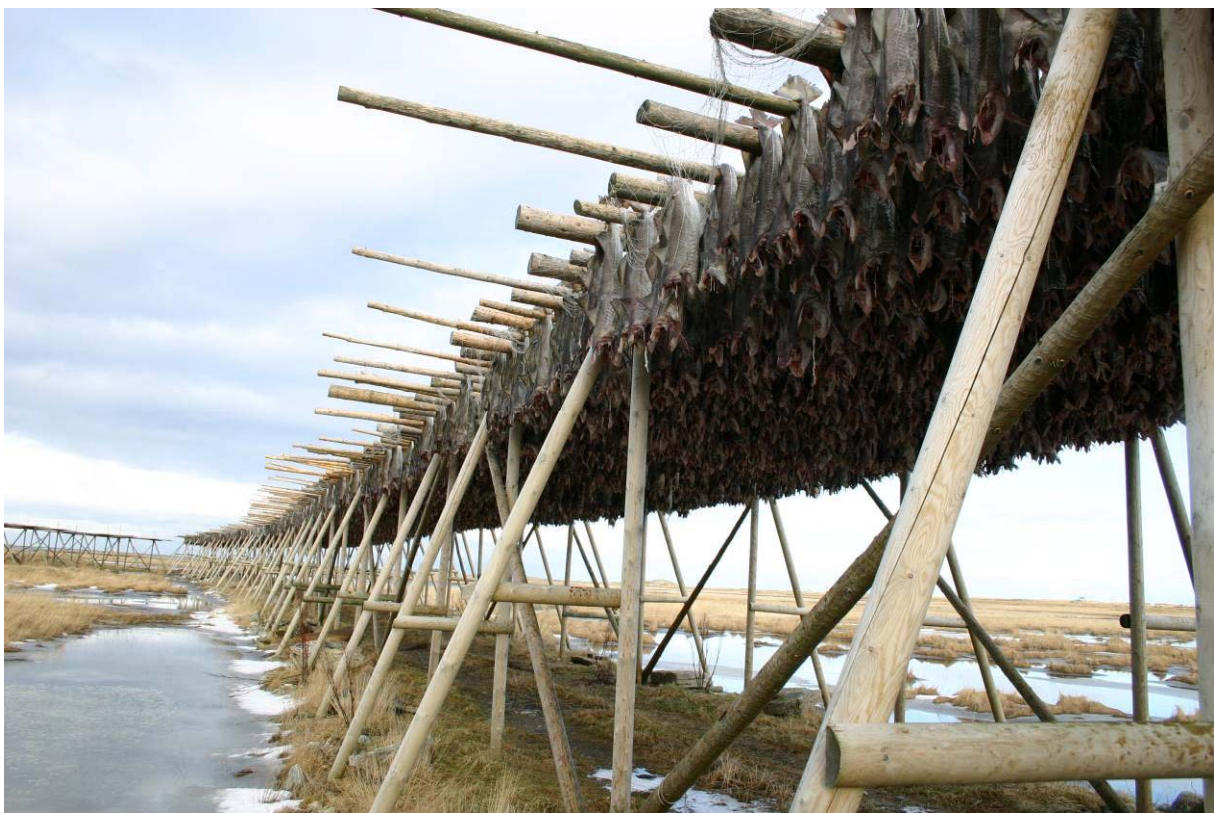
Bilde 8 *Hjell plassert i flatt og vått område.*

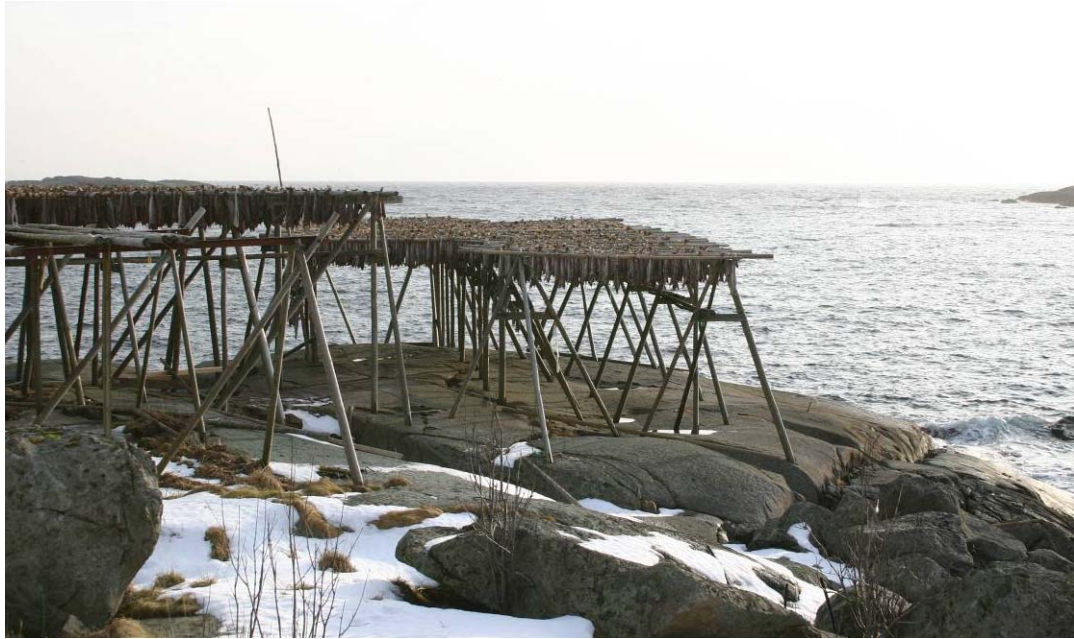
*Bilde 9 Hjell plassert i fjæra på Berg.*

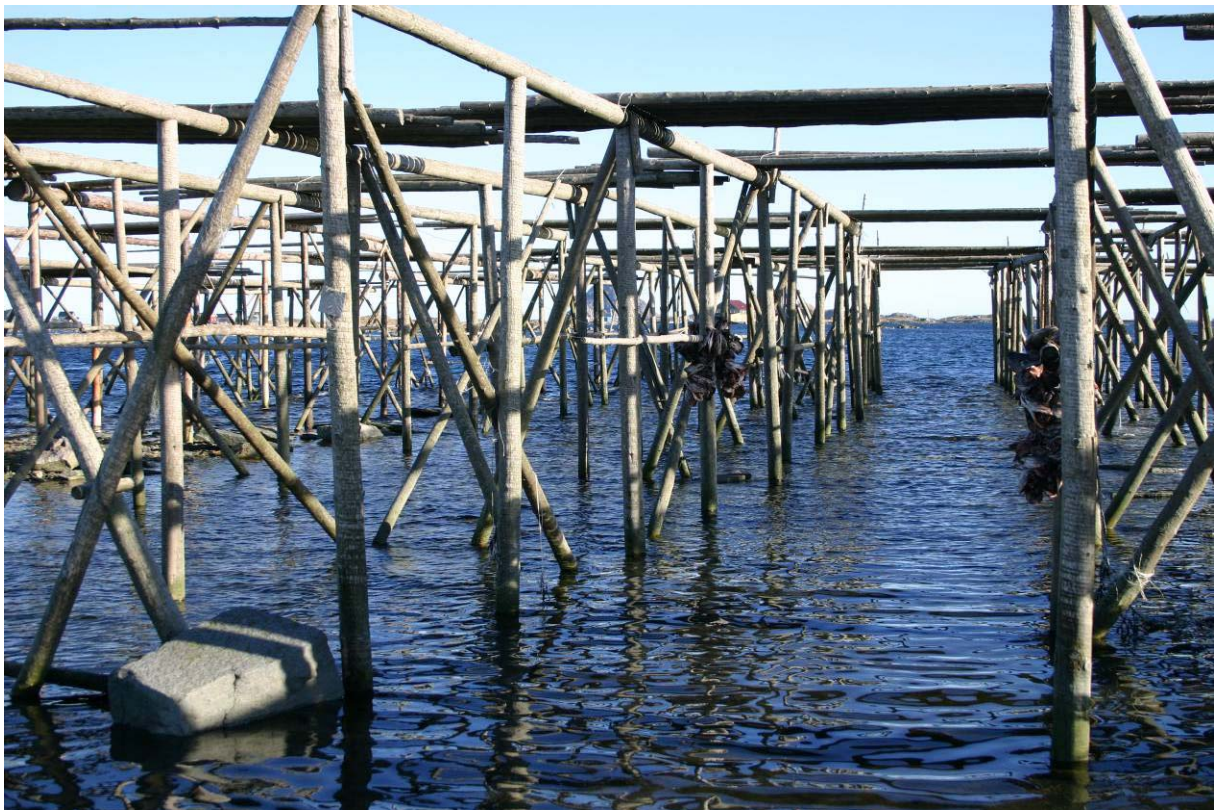
*Bilde 10 Hjell plassert slik at den for det meste står i havet.*

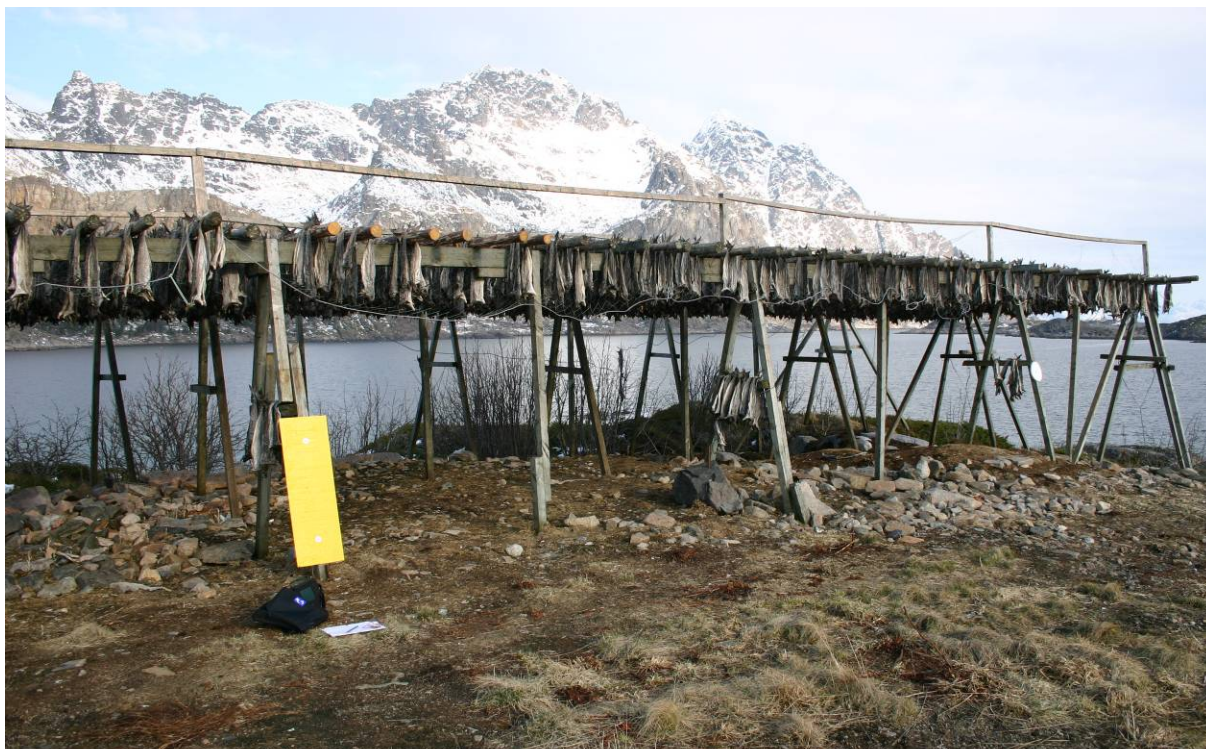
*Bilde 11 Hjell på steinfyllinger kan fort blir overgrodd av gress.*

**Grunnen under hjellene** ble også vurdert som viktig av enkelte. Fjell og asfalt kunne avgi varme, jord/gress kunne gi jordslag, mens sjøvann var vurdert som mest gunstig. Andre hadde ikke noen negative erfaringer med eksempelvis bruk av asfalt under hjellene.

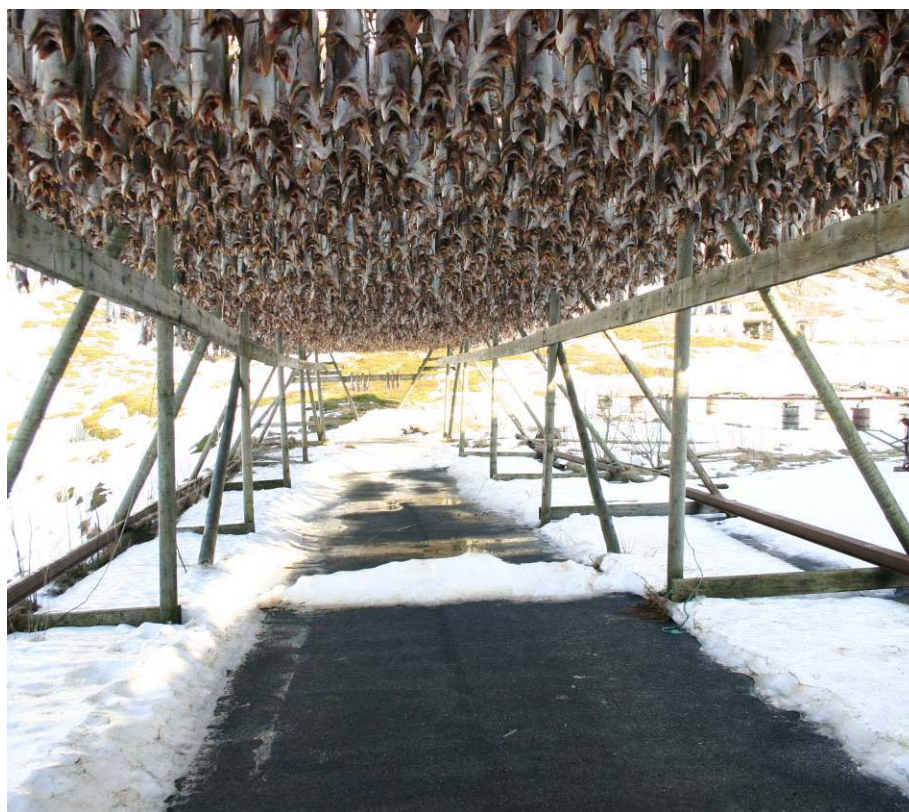
*Bilde 12 Hjell med asfalt under.*

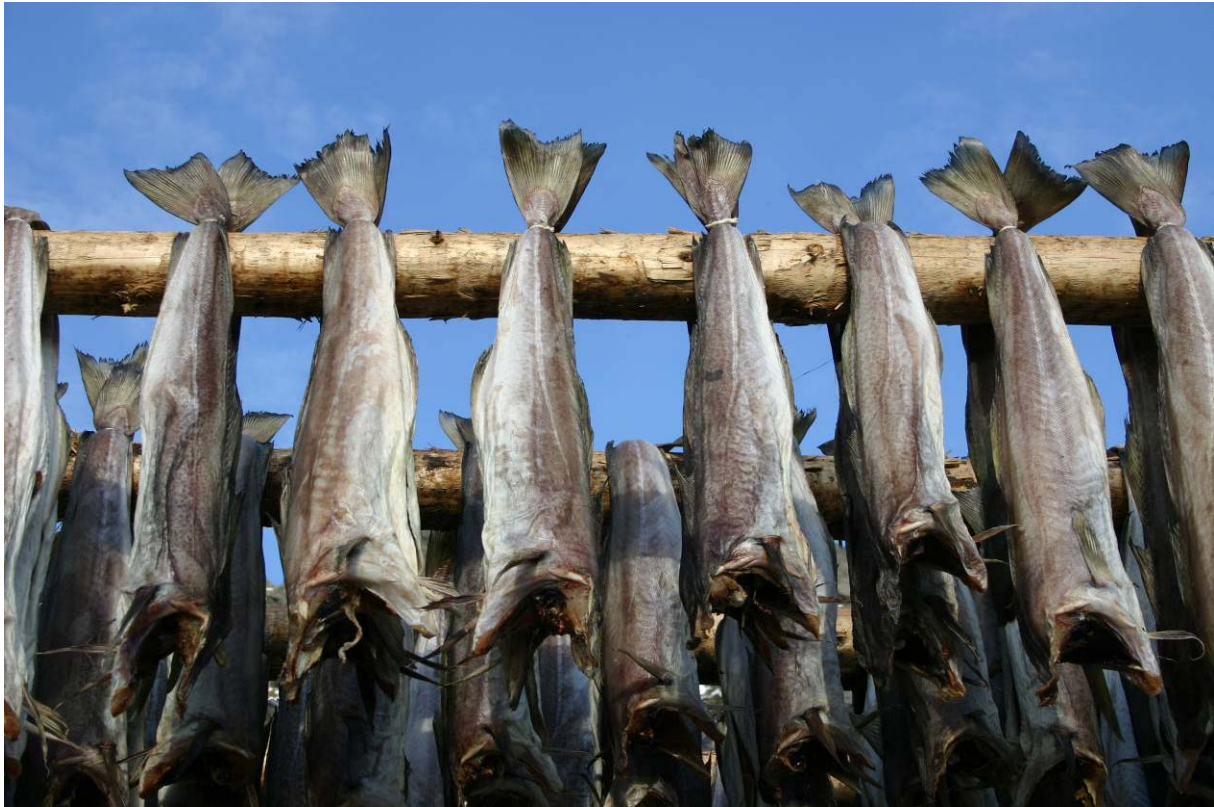
*Bilde 13 Fisk på hjell som er hengt i tilfeldig retning.*

**Hengeretning på fisken** var av flere vurdert som viktig. Her var det ulike synspunkter. Registreringene av hengeretninger viser også at fisken henges i alle retninger bortsett fra med buken mot sydvest. De som hengte buken i nordlig retning ønsket ikke regn i buken, etter som hinnene i buken ville binde opp vann i fisken. De som hengte buken sør østlig ville ikke at solen skulle skinne på den mørke ryggsiden av fisken og dermed varme den for mye opp. Enkelte produsenter hengte fisken helt tilfeldig på en og samme hjell.

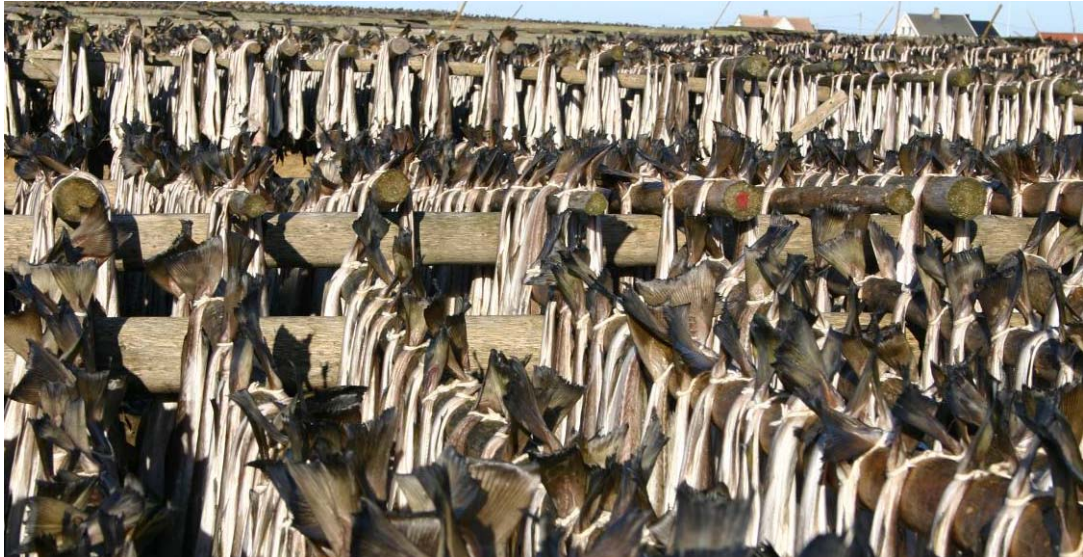
*Bilde 14 Solen skinner på store deler som ikke henger tett.*

**Hengetetthet** var vurdert litt ulikt. Hvis fisken henges for tett blir det lite trekk rundt fisken og den kan klebe sammen. Men det var også innspill på at dersom fisken ble hengt for langt fra hverandre ville en få økte problemer med oppvarming fra solen. Når fisken henger tett dekker den for solen på fisken bak. Ulempen med å henge tett vil være "dårligere tørk". Her er tydeligvis spørsmålet hva er viktigst; god trekk eller skjerming av sol. Her kan det finnes optimale løsninger.

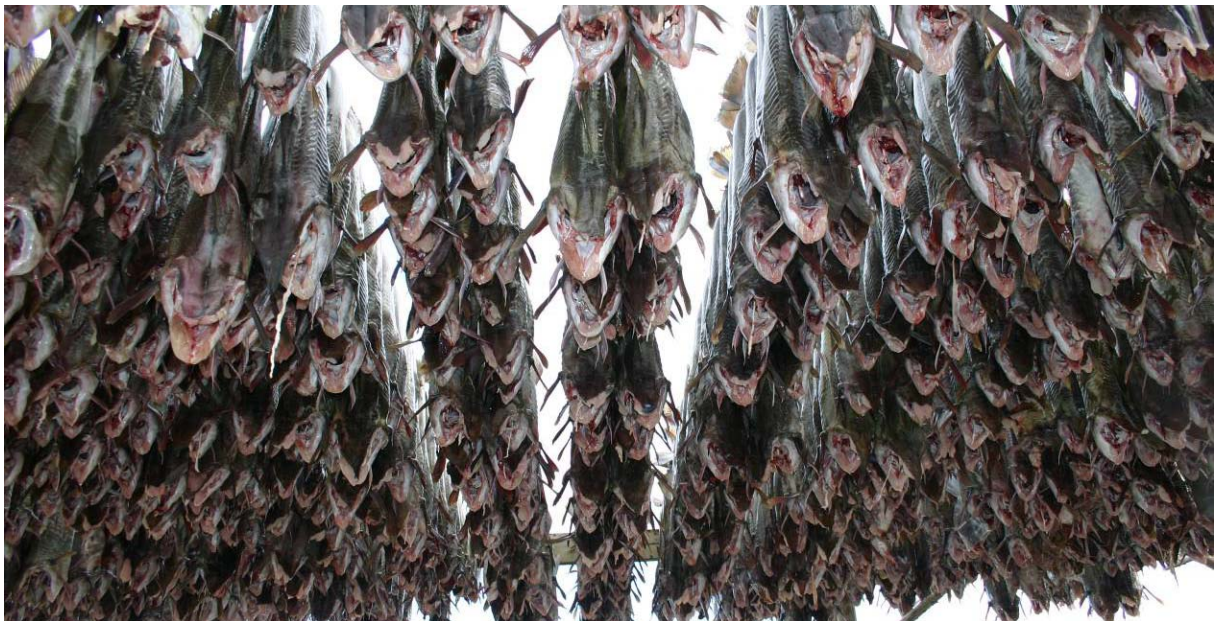
*Bilde 15 Eksempel på fisk som henger forholdsvis tett.*

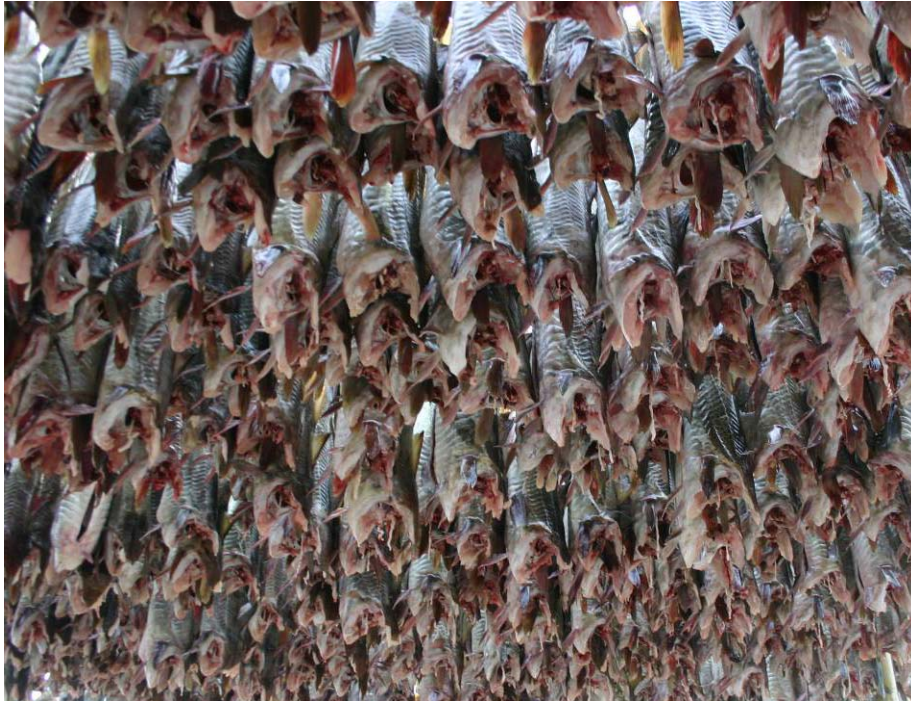
Bilde 16 Eksempel på fisk som henger tett.

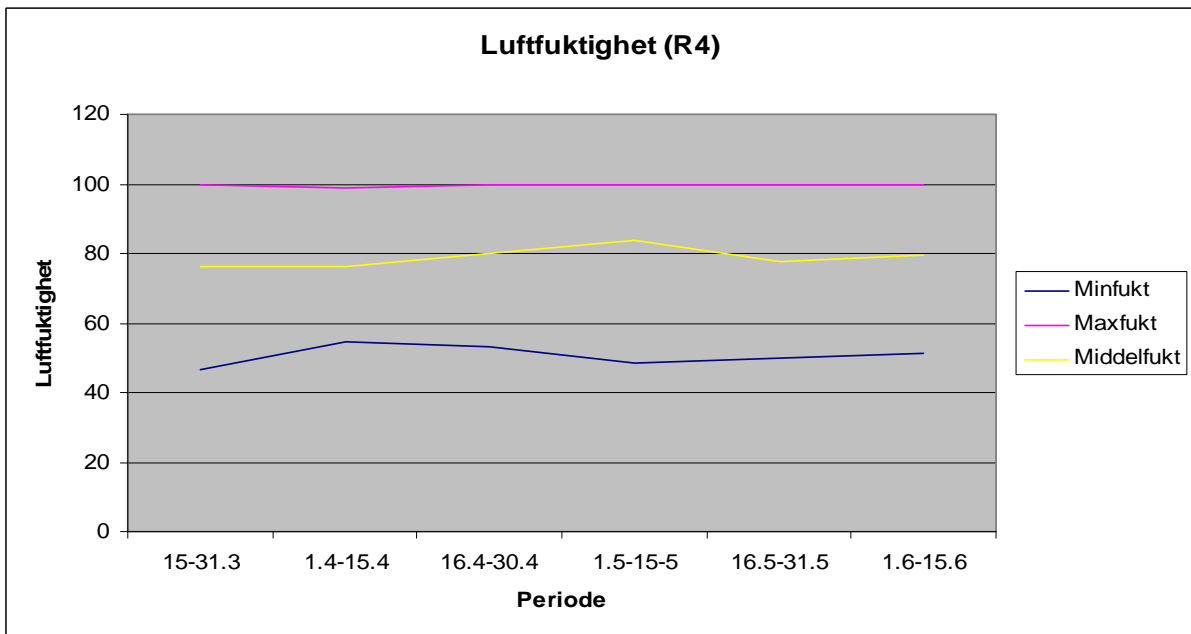
Figur 12 Variasjoner i luftfuktighet gjennom sesongen bak ytterste rad.

Det er små forskjeller mellom lokalitet R4 og R3, men med moderat høyere luftfuktighet ved R4.

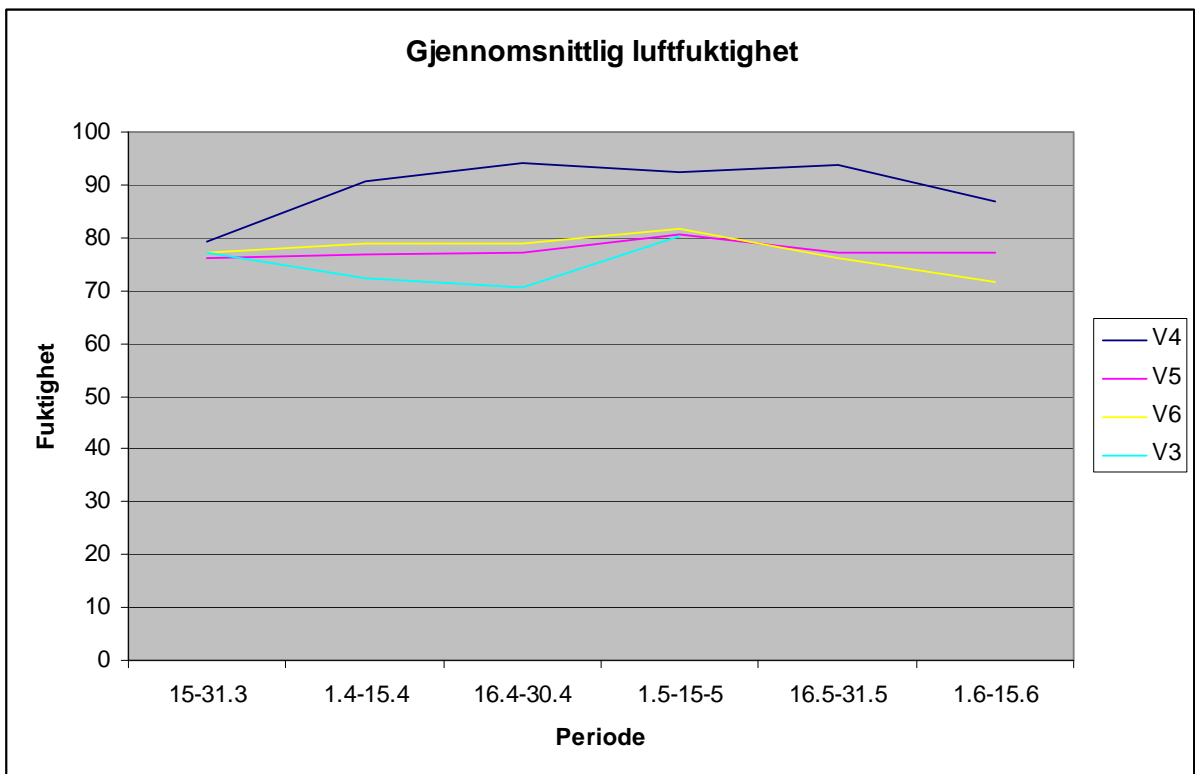
Figur 25 Sammenligning av luffuktighet ved de fire lokalitetene

Ved sammenligning av målingene ser vi at det er forholdsvis store forskjeller i luftfuktighet ved de fire målestedene. De høyeste målingene er funnet i lokalitet V4 som er midt inne i en fjell som er nær sjøen. De høye verdiene her tyder på at det er for lav luftsirkulasjon i feltet (Det vises til figur 28.).

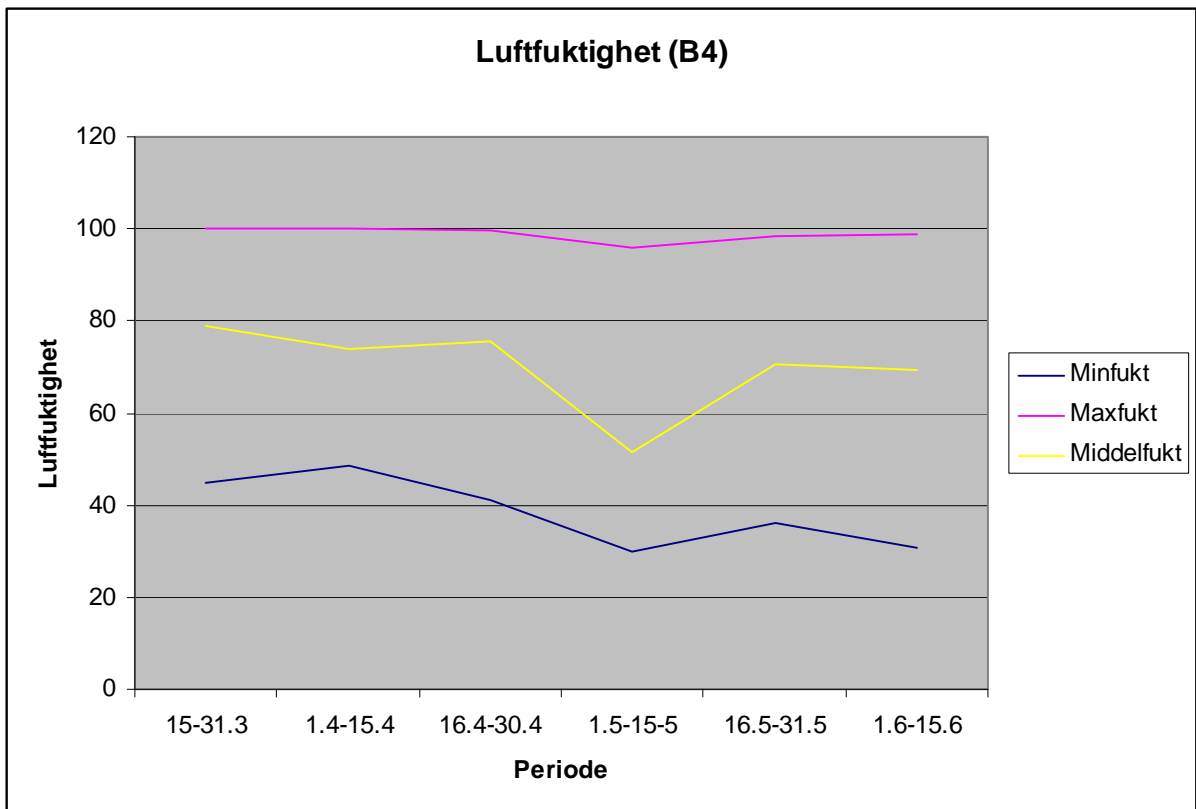
Figur 31 Lokalisering nær havet, plassert midt i feltet.
