Uttesting av vårt mottak om bord på M.Tr Kongsfjord

Faglig sluttrapport

<i>Tittel:</i> Uttesting av vått mottak om bord på M.Tr Kongsfjord
--

<i>Title:</i> Testing of water-filled receiving bins on board M.Tr Kongsfjord
--

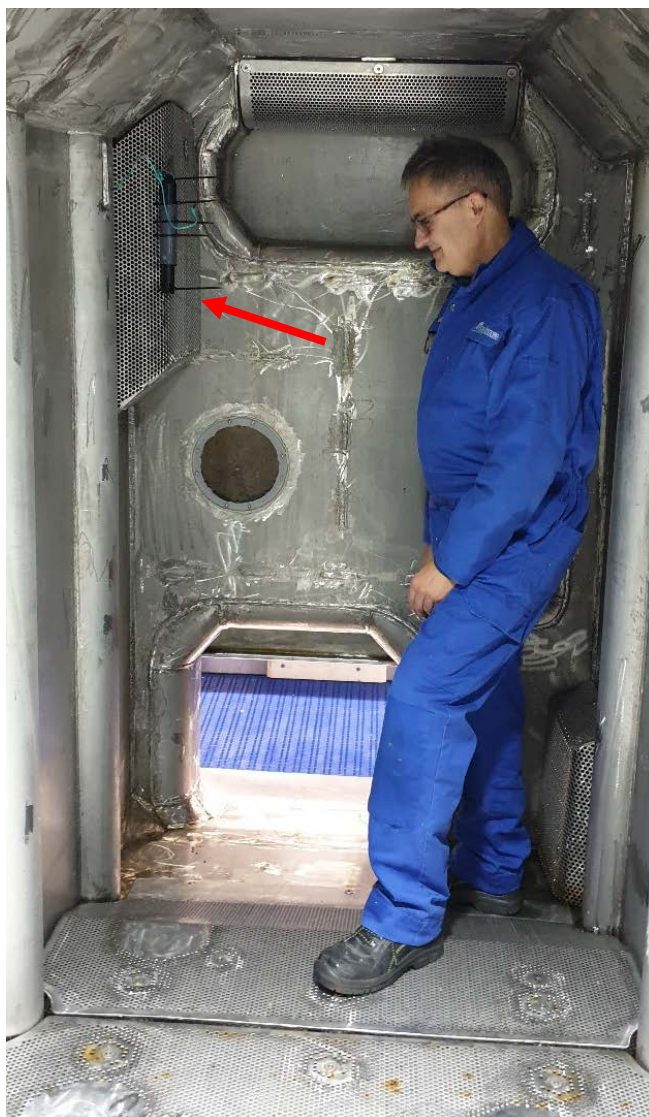
Bilde 1 Montering av oksygenlogger i mottakstank nr. 3. (flat bunn) av Gustav Martinsen

Oksygenivået i vannet under levendelagring ble målt med hjelp av optisk HOBO U26-001 - Dissolved Oxygen Data Logger (Onset Computer Corporation, USA). Det ble montert oksygenlogger i tank 3 og 4. Oksygenmetningen ble logget kontinuerlig under hele toktet. Oksygenloggeren ble festet på beskyttelsesristen til de permanente loggerne som var montert fra fabrikk, da det ikke var mulig å få festet loggerne andre steder i tanken på grunn av fare for å påføre skader på loggerne. Plasseringen er i øvre del av tanken og rett i underkant av avløpet (Se rød pil i Bilde 1).

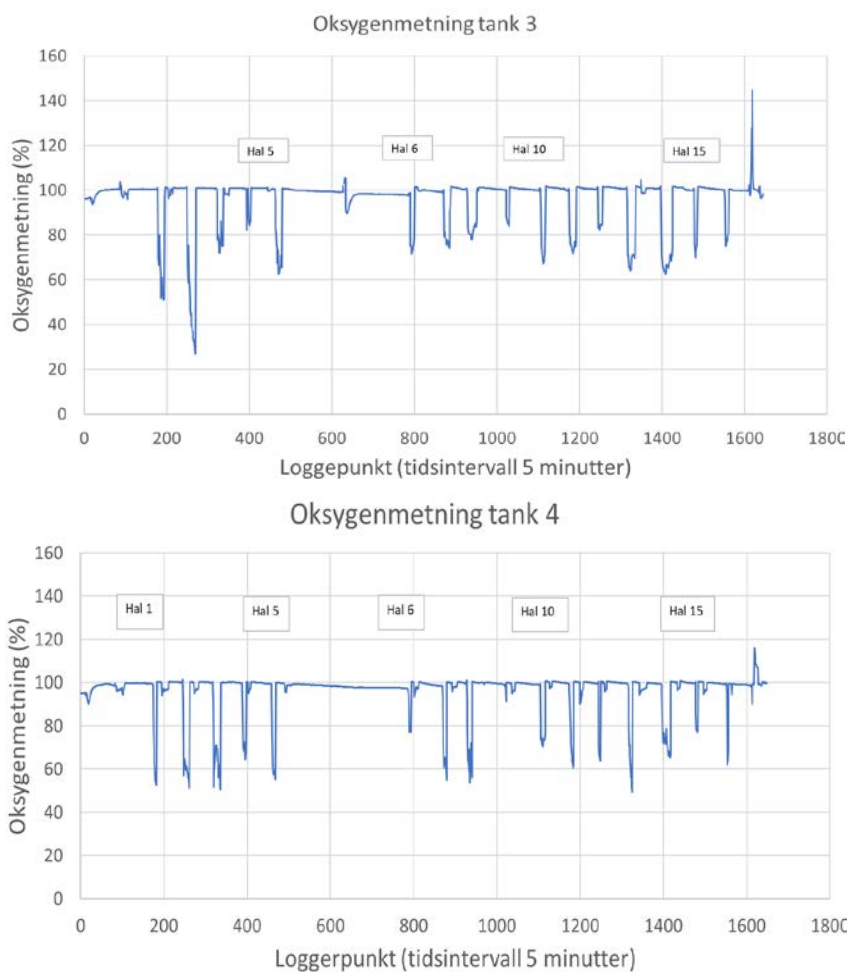
Figur 2 Diagram som viser oksygenmetning i tank 3 (flat bunn) og tank 4 (skrå bunn) fra 17 trålhal

Resultatene fra oksygenmetningen finnes nedenfor Figur 2. Det må bemerkes at plasseringen av oksygenloggerne kan gi noe feil bilde av oksygennivået i hele tanken, spesielt nede ved bunnen der mesteparten av fisken vil oppholde seg under levendelagringen. Det er kjent fra tidligere forsøk at torsk og hyse som overlever fangstoperasjonen, vil søke mot bunnen i levendefisktanker, hvor de vil bli liggende fram til de begynner å bli restituert (Isaksen & Midling, 2012; Olsen et al., 2014; Tobiassen et al., 2018).

Som det kommer frem i Figur 2, så svingte oksygenmetningen betydelig fra hal til hal og mellom tank 3 og 4. Årsak til dette er mengden fisk i hvert hal og hvordan fisken fordeles i mottaksbingene. På grunn av bredden på mottaket og at sekkene er stroppet sammen under tømning, ble det observert at fisken fordelte seg noe ujevnt inn i mottaksbingene. Dette påvirker også det totale oksygenforbruket i hver enkelttank og kan forklare forskjellen i oksygenmetningen mellom tank 3 og 4.

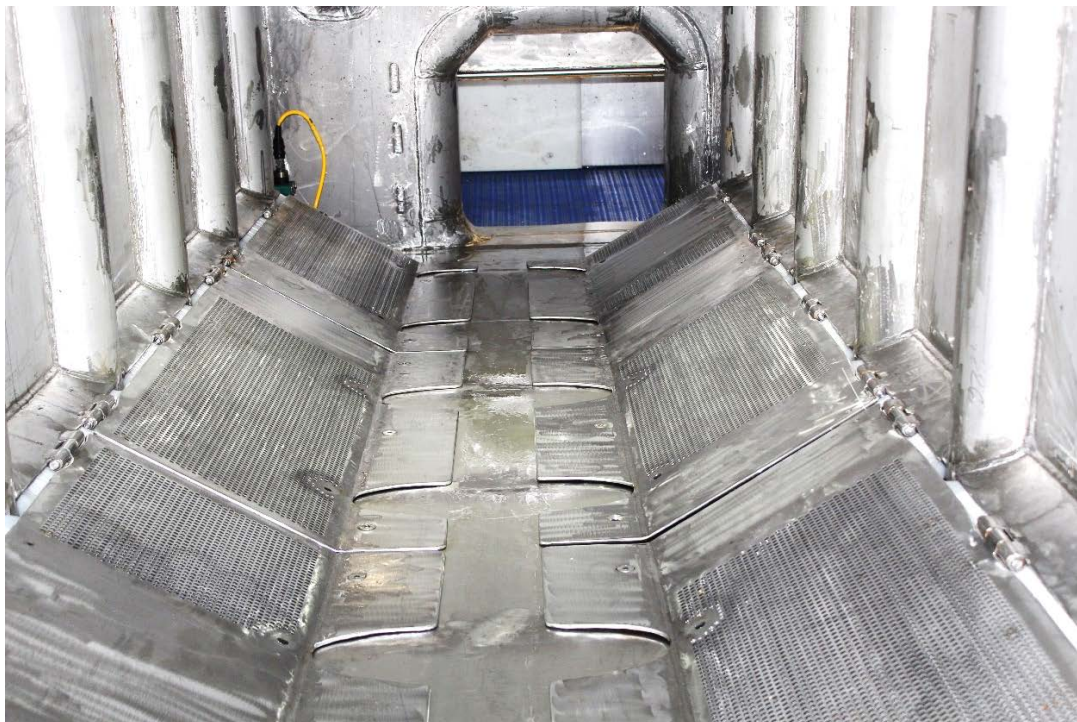
Bilde 3 Inntakstank nr. 4 med skrå bunn. Vannforsyningen i tanken kommer opp på undersiden av den perforerte bunn ut mot sidene av tanken, med cirka 50 cm avstand. Bunnplatene er hengslet ute i sidene og kan slås opp ved behov.

Når det gjelder de perforerte bunnplatene i mottakstankene, så er det for stor lysåpning i platene og dette reduserer muligheten til å spre inntaksvannet over et større areal. I tillegg er det vanskelig å drive renhold under platene, når fartøyet er i drift. Dårlig eller mangelfullt renhold er utfordrende, med tanke på risiko for oppblomstring og smitte av mikroorganismer gjennom hele produksjonslinjen. Etter tokt 1, ble de perforerte platene fjernet fra inntakstankene. På en framtidig løsning må designet og lysåpningen i de perforerte bunnplatene endres. Det må da være mulig å rengjøre under en perforert bunn, også når fartøyet er i drift.

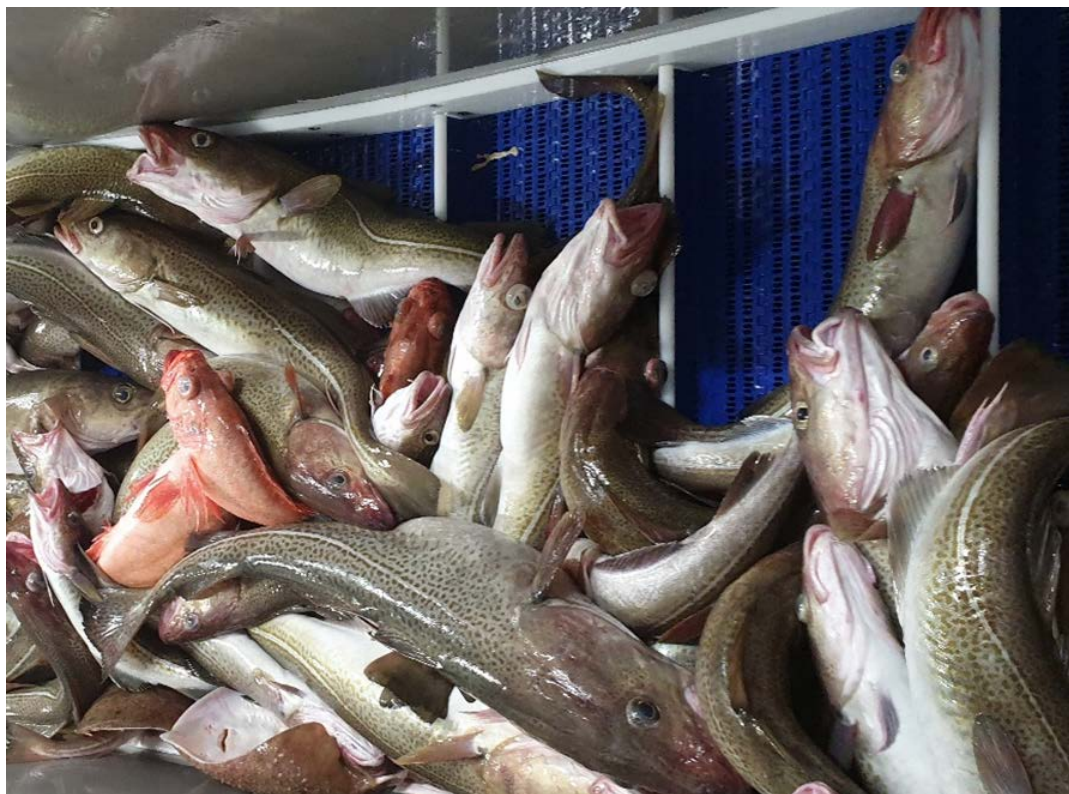
Bilde 4 Fisken kommer ut av tankene og går på transportbånd fram til el-bedøving og direktesløyving. En del fisk bærer preg av trykkfallsyke (gassansamlinger i øyne, under huden og i blodbårene)

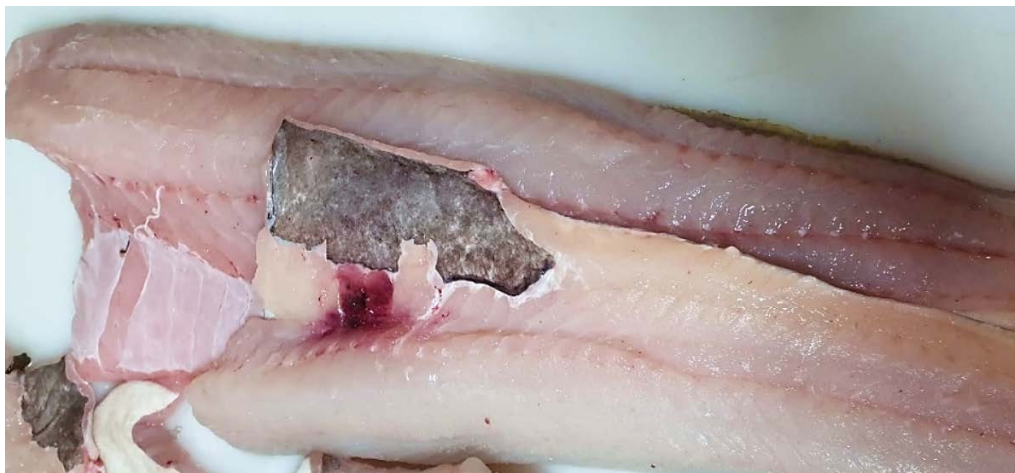
Bilde 5 Kraftig blødninger i bukvegg i filet fra torsk som er slaktet etter 2 timer i vått mottak.

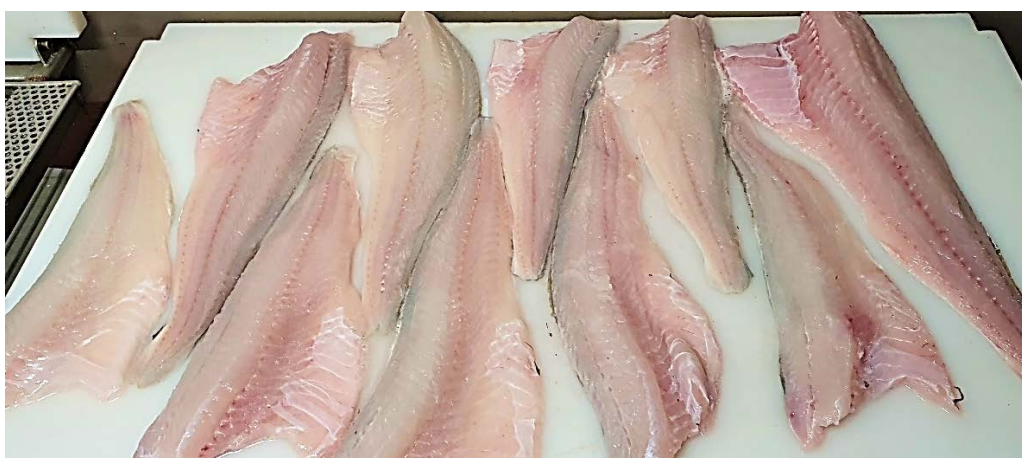
Bilde 6 Store variasjoner i rødfarge i filetene etter 2 timer i vått mottak

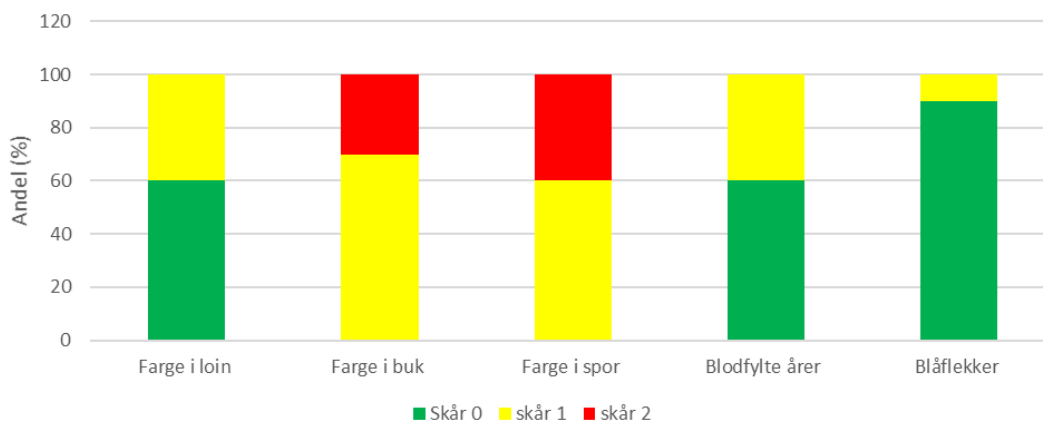
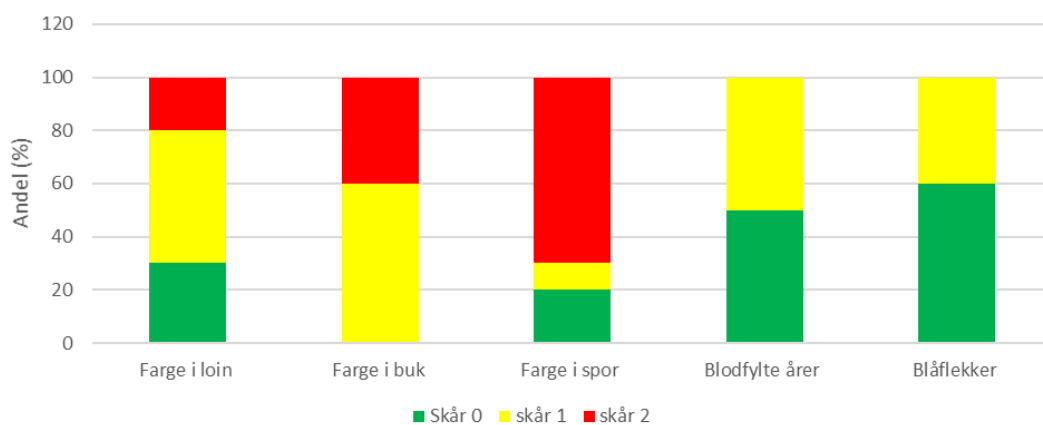
Hal nr. 11: Levende rett etter fangst, bløgget og utblødd 30 min

Hal nr 11: Levende 2 timer (binge 3), bløgget og utblødd 30 min

Hal nr. 11: Fra produksjonslinjen 2 timer etter fangst

Figur 4 Farge og blodfeil i filet fra fisk slaktet rett etter fangst og 2 timer etter fangst, fra hal 11

Resultatene i (Figur 4, Figur 5 og Figur 6) viser at det er spesielt i buk og spord vi ser de største endringene i grunnfarge, både i fisk som er holdt levende i 1–2 timer før slaktning og fisk som er tatt ut fra linjen i fabrikk. Ut fra visuell bedømming av filetene, er det lite eller ingen forskjell mellom fisk som er holdt i live i inntil 2 timer før bløgging og utblødning, sammenlignet med fisk som er direktesløyet og hentet ut fra produksjonslinjen på samme tidspunkt. Det er også stor variasjon innad i hver gruppe. Enkelte fileter kan være helt hvite og feilfri og andre fileter er kraftig rødfarget. Bløgging og utblødning i forkant av sløyning kan i så måte ha liten betydning for resultatet, sammenlignet med fisk som gikk igjennom el-bedøving og direktesløyning. Det må nevnes at utblødningstanken som er montert rett etter sløyemaskinene kan være en utfordring med tanke på hygien. Tanken er designet slik at blodvann, rester av lever, tarm og tarminnhold kan bli pumpet rundt i sirkulasjon. Dette var spesielt utfordrende ved utslaktning av store hal. Utover i sløyningen ble utblødningsvannet etter hvert svært tilsmusset og det kan dras videre gjennom produksjonslinjen. Om dette har noen betydning for utblødningen er usikkert. Det er ikke utenkelig at dette kan påvirke fiskens kvalitet og holdbarhet i neste produksjonsledd, da det er godt kjent at mage-/tarminnholdet hos fisk kan ha et relativt høyt innhold av kuldetilpassede bedervelsesbakterier, i tillegg til svært potente fordøyelsesenzymmer.

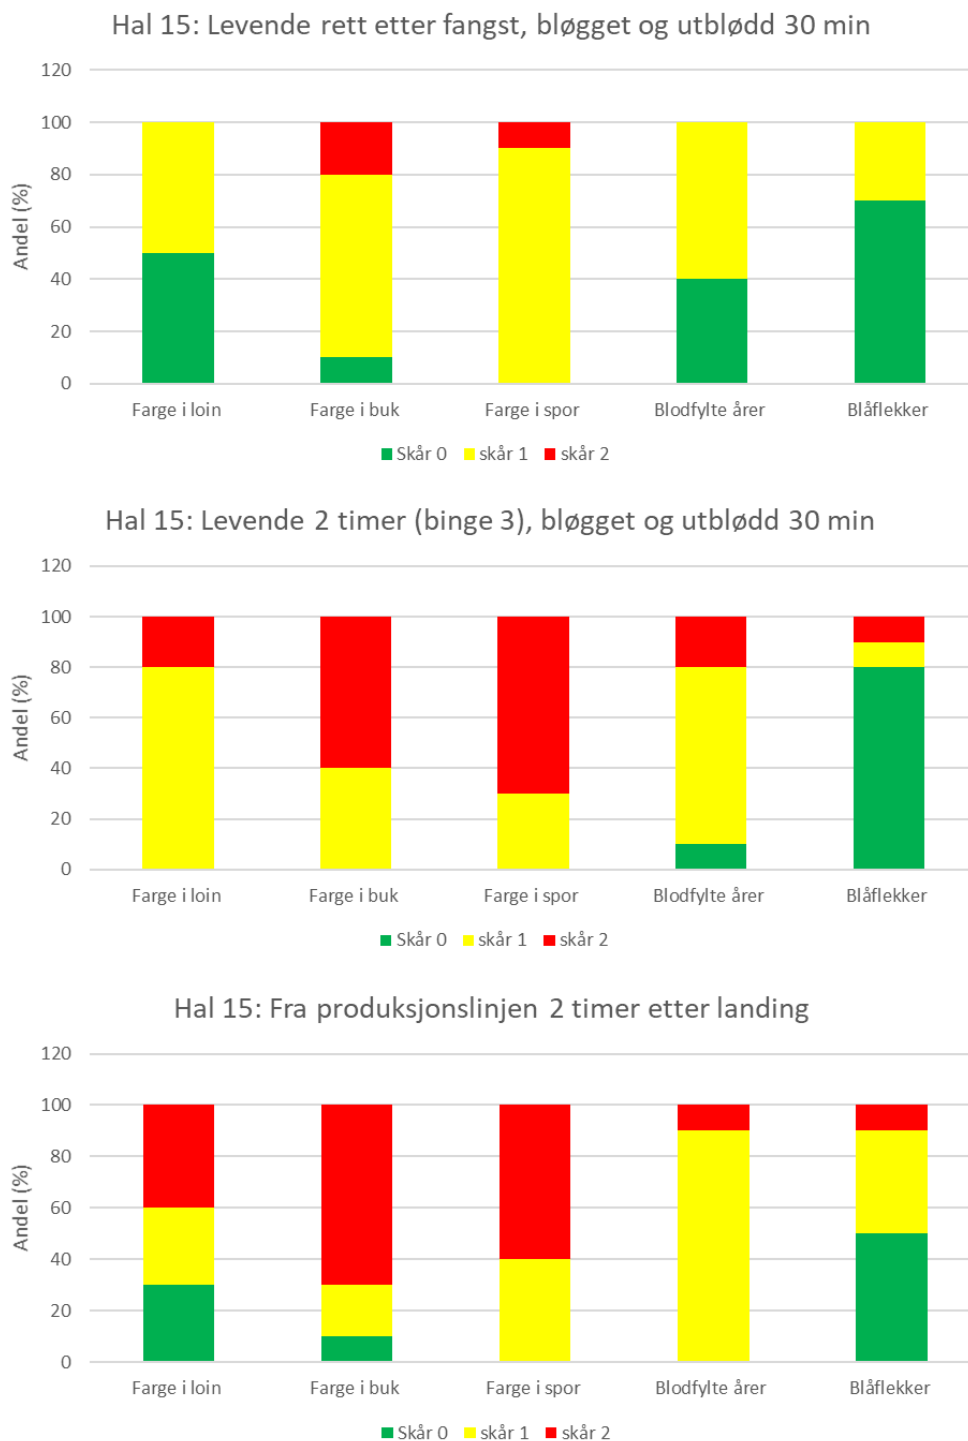
Figur 5 Farge og blodfeil i filet fra fisk slaktet rett etter fangst og 2 timer etter fangst, fra hal 15

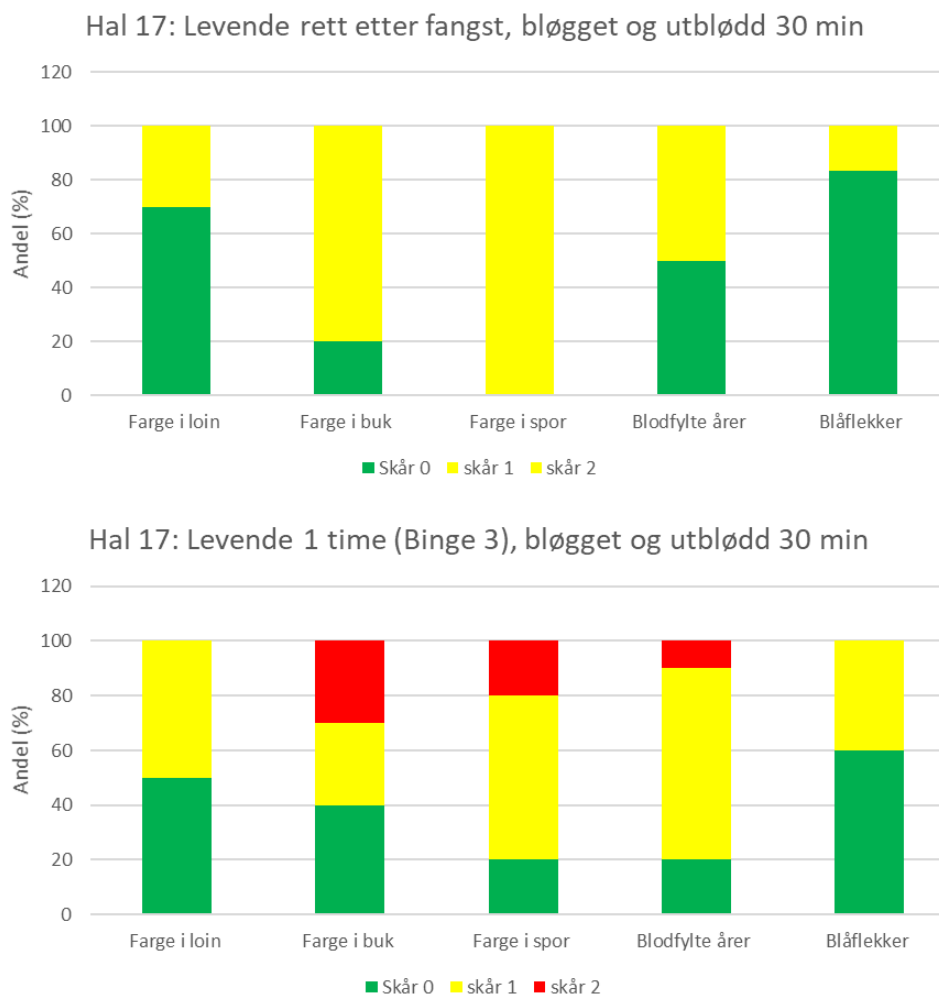
Figur 6 Farge og blodfeil i filet fra fisk slaktet rett etter fangst og 1 time etter fangst, fra hal 17

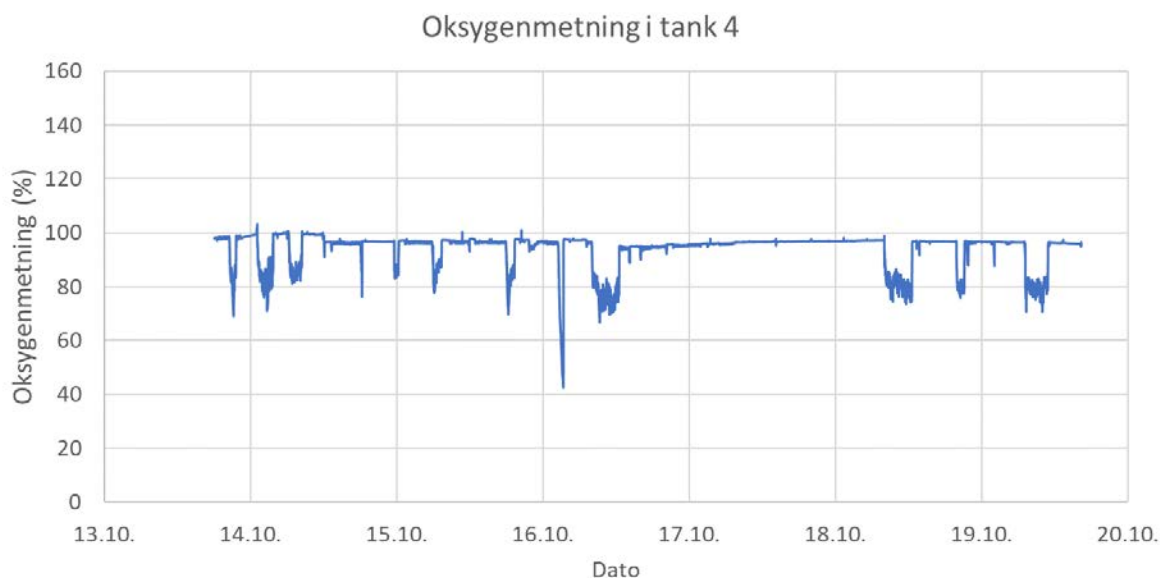
Figur 8 Diagram som viser oksygenmetning i tank 4, fra 12 ulike trålhal der vått mottak ble benyttet

Det ble montert optiske oksygenloggere i tankene. Den ene loggeren ble dessverre påført skade og det var ikke mulig å hente ut data fra denne i ettertid. Uansett, oksygenmetningen ble logget kontinuerlig under hele toktet i tank 4 (Figur 8). Resultatene viser at oksygenmetningen i all hovedsak ligger over 70 % gjennom levendelagring, med unntak av hal nr. 16 som ble tatt på natten den 16 oktober. Det meste av fangsten i dette halet på 9,5 tonn, gikk ned i mottakstank nr. 3 og 4. Dette førte til for stor tetthet med fisk i forhold til vanntilførselen inn på tankene og dette førte til et kraftig fall i oksygenmetningen. Ellers klarte mannskapet å fordele fangsten relativt jevnt i tankene (ca. 2–3 tonn per tank), de fleste gangene vått mottak ble testet. Når det ikke ble gjennomført forsøk med levendelagring på grunn av mye innblanding av uer, eller der det var værmessige forhold som hindret bruk av vått mottak, ble alle 6 mottakstankene benyttet som tradisjonelt tørt mottak.

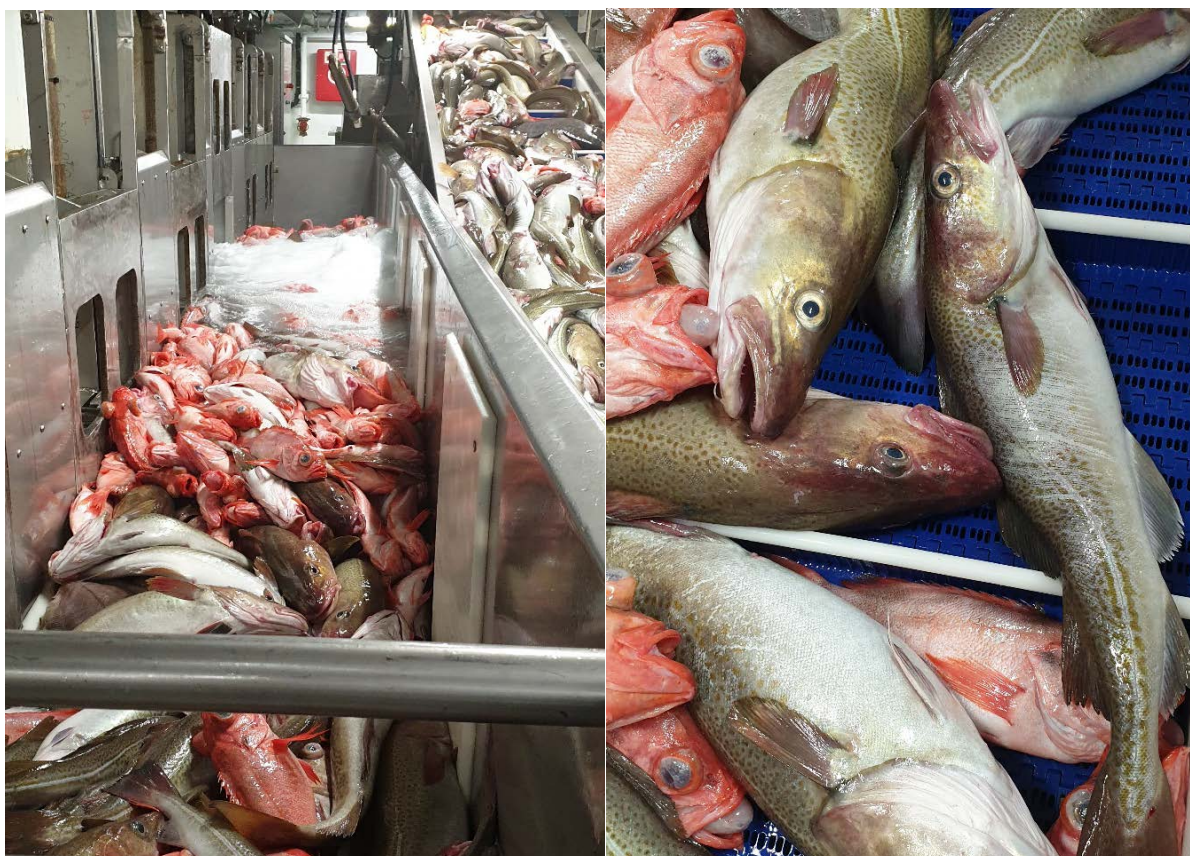
Bilde 7 Bildet til venstre viser tømning av mottakstank, med litt innblanding av snabeluer i fangsten. Bildet til høyre viser slitasjeskader på huden til torsk.

Rett etter ombordtakingen av fangsten ble de registrert dødelighet som varierte fra 20–35 %, uavhengig av tauetid og halstørrelse. Mye av dødeligheten kunne blant annet tilskrives trykkfallsyke, samt bifangst av uer (Bilde 7). Det ble observert mye fisk med utstående øyne, samt gassblærer under huden og i blodårene (Bilde 8). I tillegg var det innblanding av snabeluer (*Sebastes mentella*) i flere av trålhalene, spesielt de halene som var nede på 300–350 meters dybde under tauingen. I disse fangstene ble det observert en del slitasjeskader på hud, i tillegg til skjelltap på både torsk, hyse og sei.

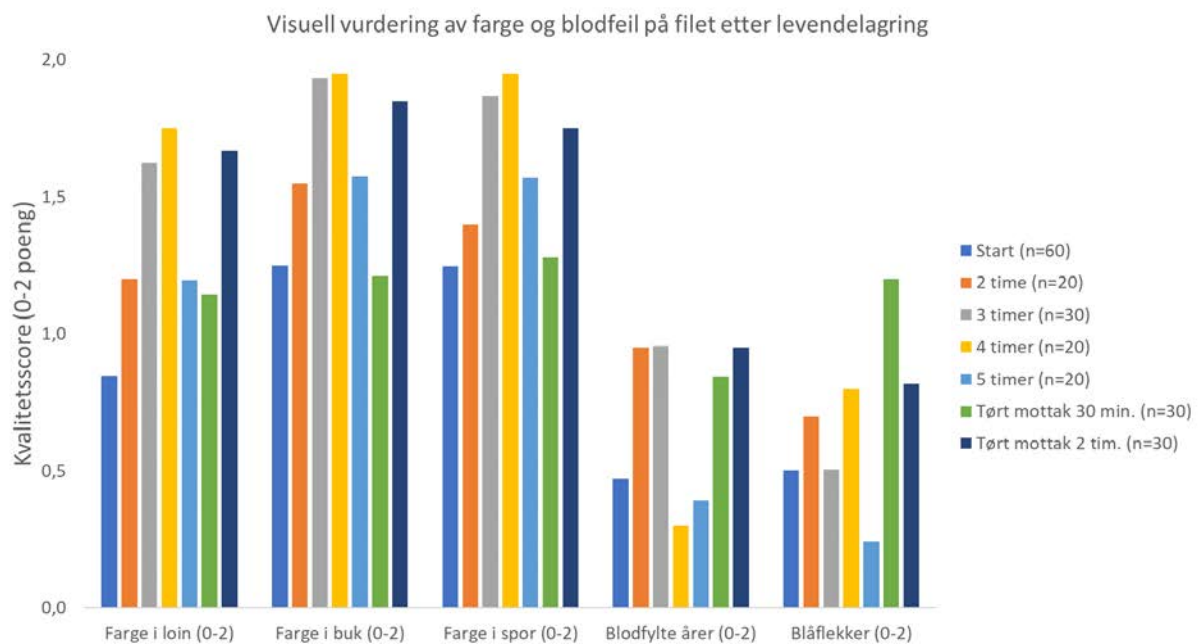
Figur 9 Visual bedømming av restblod (rød farge/blodfeil) i filet fra torsk som har vært levendelagret i 0, 2, 3, og 5 timer før slaktning og pre-rigor filetering. Kontrollgruppene er slaktet etter opphold i tørt mottak i ca. 30 minutter og etter ca. 2 timer. Høyere kvalitetsscore (0-2) indikerer mere restblod og blodfeil i fileten.

også kjent at det kan ta flere uker før blåflekkene forsvinner fra muskel (Isaksen & Midling, 2012). Om bord på Kongsfjord kan skader som oppstår på fisken under fiske og ombordtaking av fangsten kunne forverres. Resultatene i Figur 9 viser at rødfargen øker raskt og etter cirka 2 timer har fisken oppnådd relative høye kvalitetsscore i både loin, spor og bukstykkene. Verdiene holder seg noenlunde stabile de neste 2 timene av levendelagringen. Verdiene etter 3-4 timer med levendelagring, er omtrent på samme nivå som kontrollgruppen som lå i tørre mottaksbinger i cirka 2 timer, før de ble maskinelt direktesløyret. Først etter 5 timer med levendelagring er det indikasjoner på at rødfargen i loin og spor er på vei tilbake til de samme nivåene som på filet fra fisk, som var slaktet etter 2 timer levendelagring.

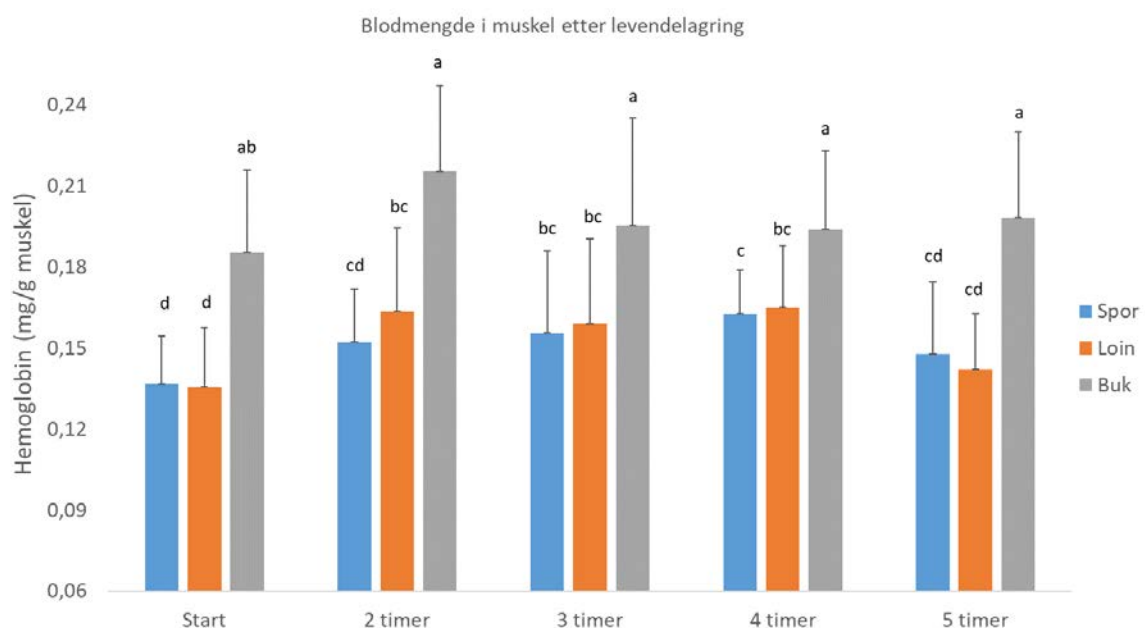
Figur 10 Instrumentell måling av restblod i fileten som har vært levendelagret i 0, 2, 3, 4 og 5 timer før slakting. Målingene er gjennomført ved hjelp av avbildende spektroskopi etter frysing og tining. De ulike søylene som er merket med samme bokstav (a, b, c eller d) indikerer ingen signifikante forskjeller ($p < 0,05$).

Når det gjelder blodmengden målt i bukstykkene, så forblir blodmengden høy gjennom hele levendelagringen. I tillegg er det stor variasjon i blodmengden. Årsak til dette er blant annet at bukstykkene oftest er utsatt for skader (sprengt svømmeblære, slag- og klemskader) som forårsaker kraftige blødninger og blåflekker. Disse blåflekkene tar ofte flere uker med levendelagring før de blir borte.

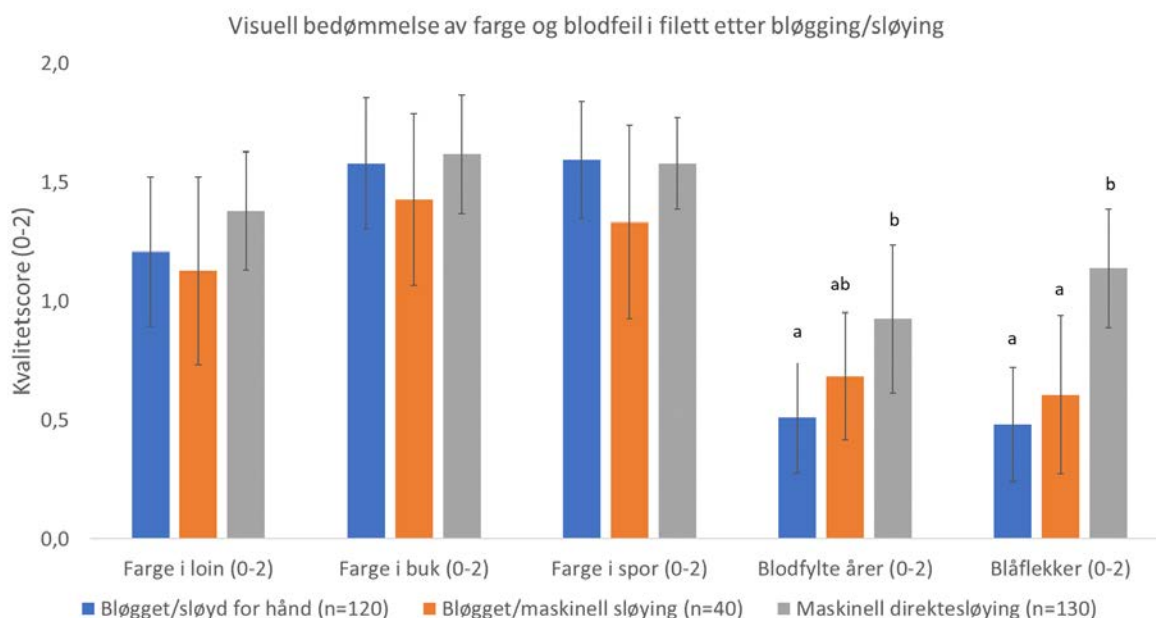
Figur 11 Visual bedømming av restblod i filet fra torsk som har vært slaktet på 3 forskjellige vis. Gruppe 1 (blå søyler) viser gjennomsnitt kvalitetsscore for torsk som er bløtget og utblødd i 30 minutter før sløyning for hånd. Gruppe 2 (røde søyler) gjennomsnitt kvalitetsscore for torsk som er bløtget og utblødd i 3–5 minutter, før maskinell sløyning og videre utblødning i 30 minutter. Gruppe 3 (grå søyler) viser gjennomsnitt kvalitetsscore for torsk som er maskinelt direktesløyd for utblødning i 30 min. De ulike søylene som er merket med samme bokstav (a, b) indikerer ingen signifikante forskjeller ($p < 0,05$), mellom de 3 gruppene.

Det er ingen signifikante forskjeller i grunnfarge i loin, spor og buk mellom de ulike metodene å bløgge og sløye torsk (Figur 11). Den eneste forskjellen mellom de tre gruppene var signifikant mere synlige blodårer i buk og flere eller større blåflekker i fileten som var direkte sløyet, sammenlignet med fisk som var bløgget for sløying. Det kan se ut til at bløgging og korttids utblødning (3–5 minutter) før maskinell sløying kan redusere en del av de mest alvorlige blåflekkene som oppstår under maskinell direkte sløying. Dette gjenspeiler seg i figur 12, 13 og 14. Her kommer det fram at det er økning i andelen kvalitetsscore 2 hos torsk som er maskinelt direkte sløyet, som bidrar til score, enn torsk som er bløgget og utblødd, før sløying. Høy score indikerer mere restblod og blodfeil på filetene. Kvalitetsscore 2 for blodflekker/blåflekker, indikerer flere eller større flekker i loinen.

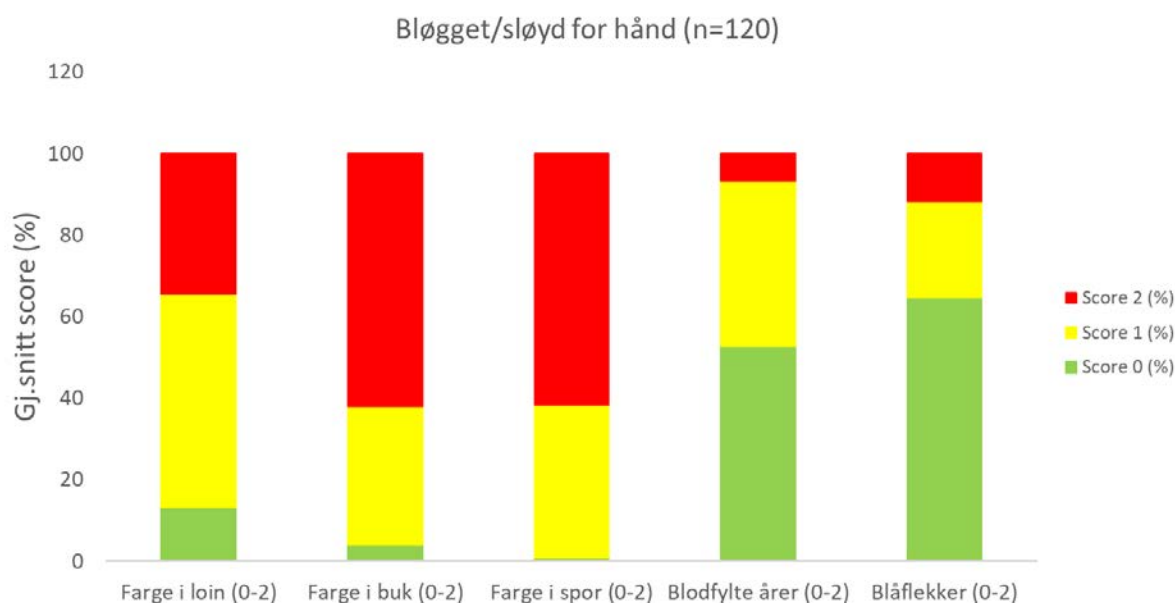
Figur 12 Farge og blodfeil i filet fra torsk som er bløgget og utblødd i 30 minutter før sløyning for hånd og filetering.

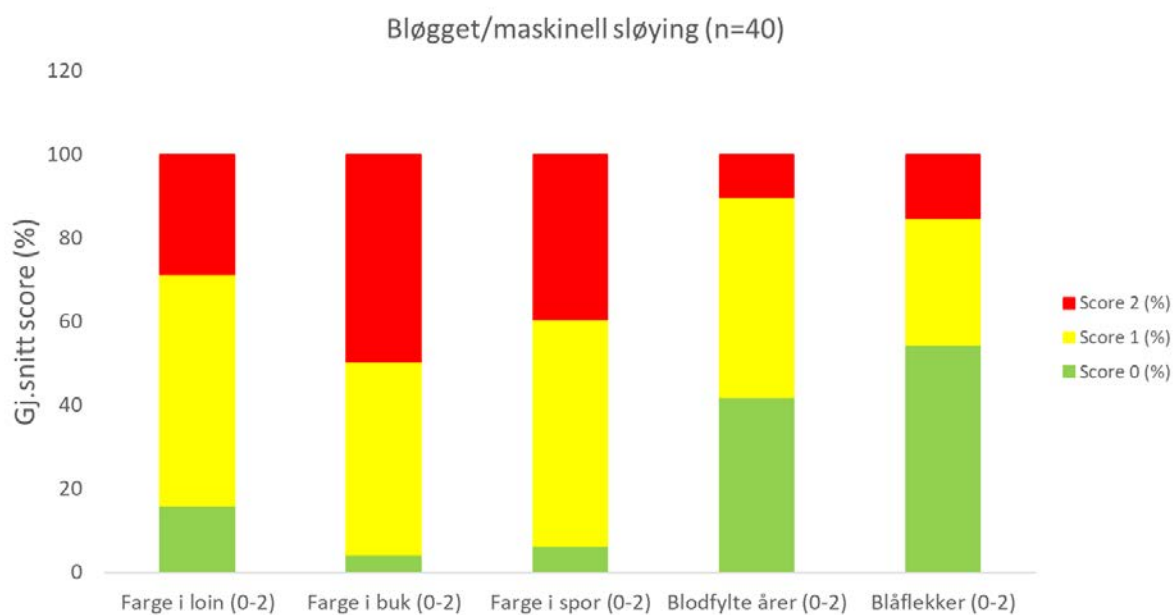
Figur 13 Farge og blodfeil i filet fra torsk som er bløgget og utblødd i 3-5 minutter i rennende vann, før maskinell sløyning og ny utblødning i 30 minutter i rennende vann før filetering.

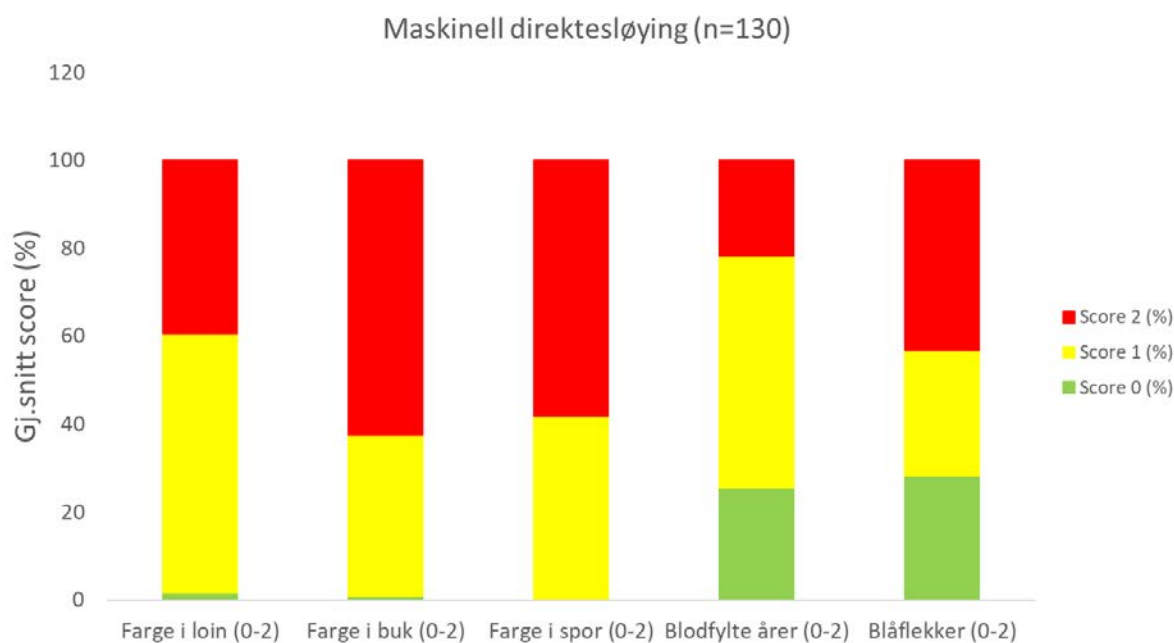
Figur 14 Farge og blodfeil i filet fra torsk som er maskinelt direktesløydet og utblødd i 30 minutter i rennende vann, før filetering.

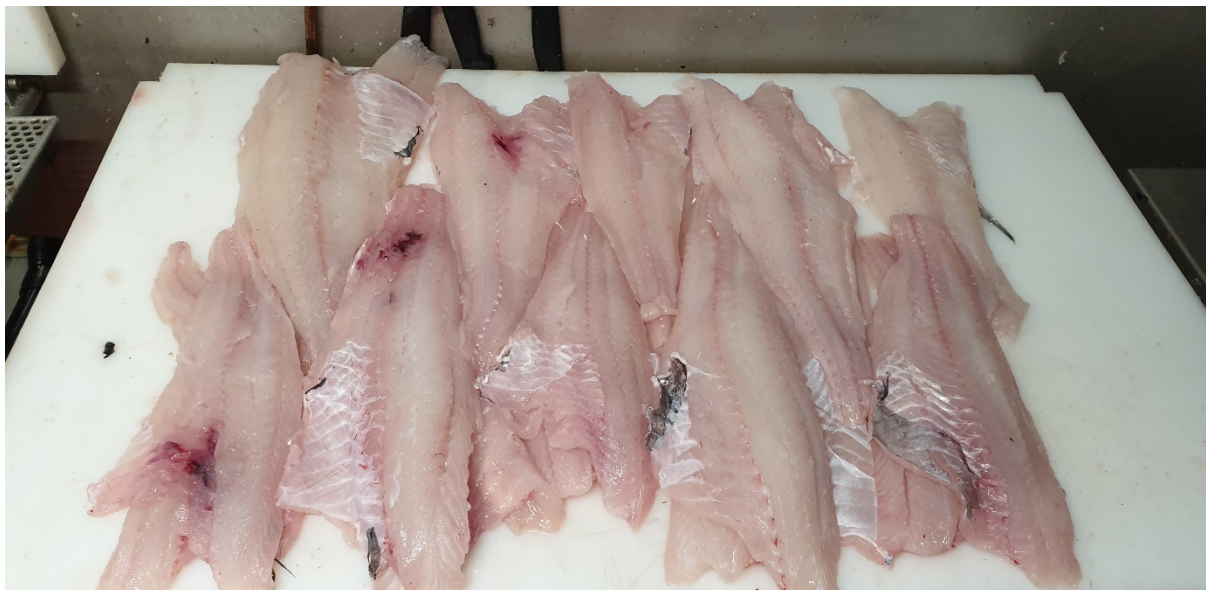
Bilde 9 Viser blåflekker på filet fra torsk som er tatt ut på produksjonslinjen etter maskinell direktesløyting og utblødning.

synlige blåflekker i overgang loin og buk noe lavere i disse gruppene, enn i filet fra fabrikkprøven. Den eneste forskjellen er at fabrikkprøven er sløyd maskinelt med BADER 444 sløyemaskin. Disse resultatene kan være en indikasjon på at enten sløyemaskinen, eller hvordan maskinen brukes (feil størrelse på fisk, røff håndtering under mating av maskinen) kan bidra til mere blåflekker i muskel under sløyning. Dette har stor betydning økonomisk, da loinen er den dyreste delen av fileten og disse skadene oppdages ofte ikke før fisken er filetert (Bilde 9) og skinnnet (Bilde 10). Dette bør derfor undersøkes nærmere i et større forsøk.

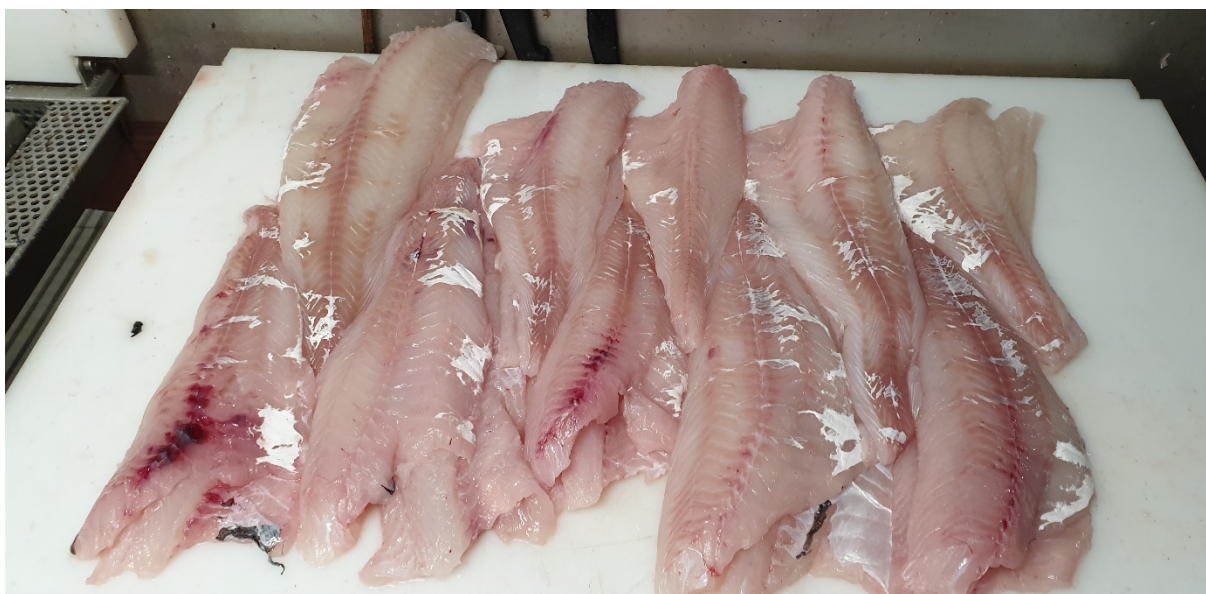
Bilde 10 Bildet viser skinnsiden fra samme torskefilet som er presentert i Bilde 9. Fisken ble tatt ut til filetering fra produksjonslinjen, etter maskinell direktesløyting og utblødning.
